**МАКРОСЕЙСМИЧЕСКОЕ ОБСЛЕДОВАНИЕ ПОСЛЕДСТВИЙ
ОЛЮТОРСКОГО ЗЕМЛЕТРЯСЕНИЯ 20 (21) АПРЕЛЯ 2006 ГОДА***Константинова Т.Г.**Институт вулканологии и сейсмологии ДВО РАН, г. Петропавловск-Камчатский***Введение**

20 (21) апреля 2006 г. на территории Корякского автономного округа произошло Олюторское землетрясение. Сотрудники Института вулканологии и сейсмологии ДВО АН Константинова Т.Г. и Пинегина Т.К. провели оперативное макросейсмическое обследование поселков Корф, Тиличики и Хаилино, расположенных в эпицентральной зоне землетрясения. В данной работе использованы результаты этого обследования и фотографии, выполненные Пинегиной Т.К. и Константиновой Т.Г.

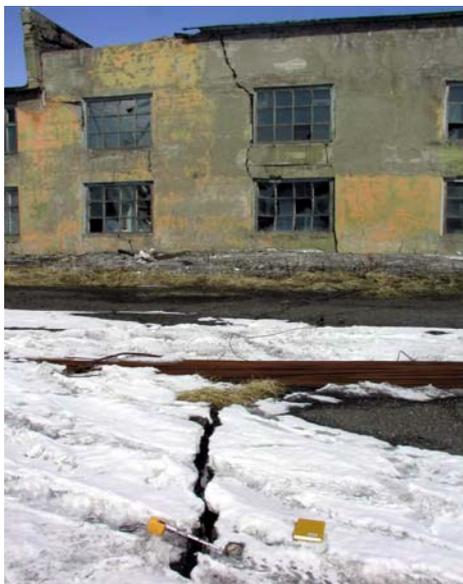
Фото 1.

| № | Адрес Год постройки | Количество этажей | Тип постройки | № на карте | Фундамент | Степень повреждения, d | Описание повреждений |
|---|---|---|---|---|---|---|--|
| 1 | Ул. Пилота, 30. Спортзал | 2 | Блочное. | 56 | Сваи | 3.5 | Образовавшаяся в грунте трещина подошла к зданию, разорвала фундамент и прошла под ним. По зданию сквозная трещина прошла от фундамента до крыши с увеличением раскрытия (фото 1). |

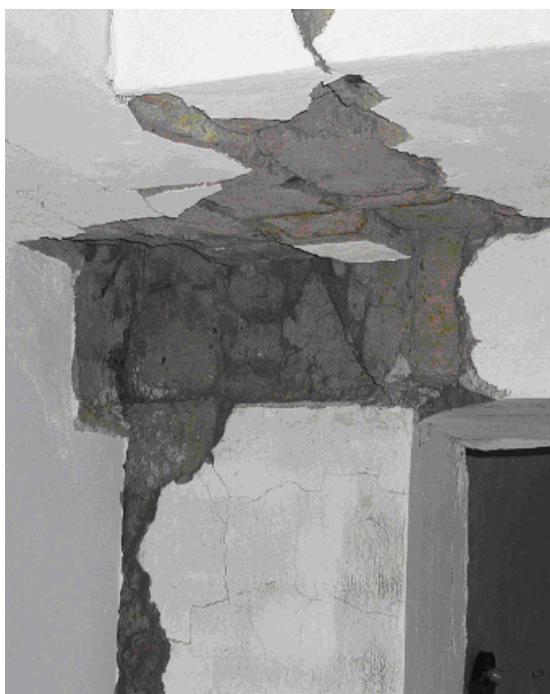
Фото 3 в.

| № | Адрес Год постройки | Количество этажей | Тип постройки | № на карте | Фундамент | Степень повреждения, d | Описание повреждений |
|---|---|---|---|---|---|---|--|
| 3 | Тубдиспансер. | 1 | Блочное. | 50 | | 3 | Образовались сквозные трещины в перегородках и в несущих стенах (фото 3 а, б). Вываливались куски бетона разных размеров (фото 3 в). |

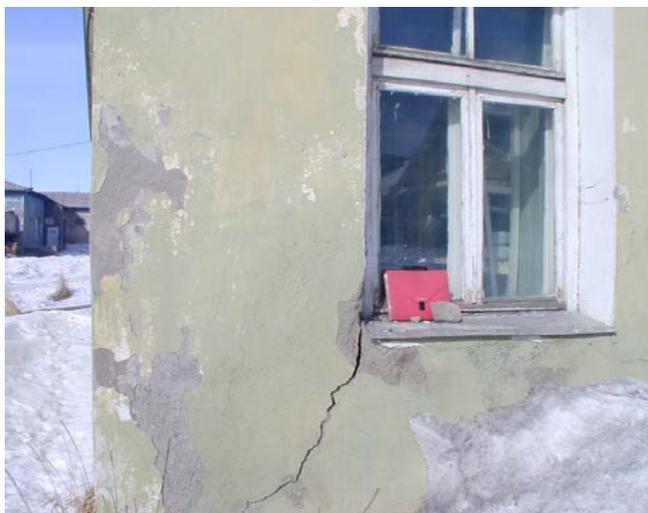
Фото 4 б.

| № | Адрес Год постройки | Количество этажей | Тип постройки | № на карте | Фундамент | Степень повреждения, d | Описание повреждений |
|---|---|---|---|---|---|---|--|
| 4 | Больница. | 1 | Блочное. | 48 | | 3 | Вертикальные и диагональные трещины в перегородках (фото 4 а). Перегородка отошла от капитальной стены на 2-3 см. В несущих конструкциях трещины глубокие, возможно сквозные. С наружной стороны здания появились глубокие диагональные трещины, идущие от окон к фундаменту (фото 4 б). |

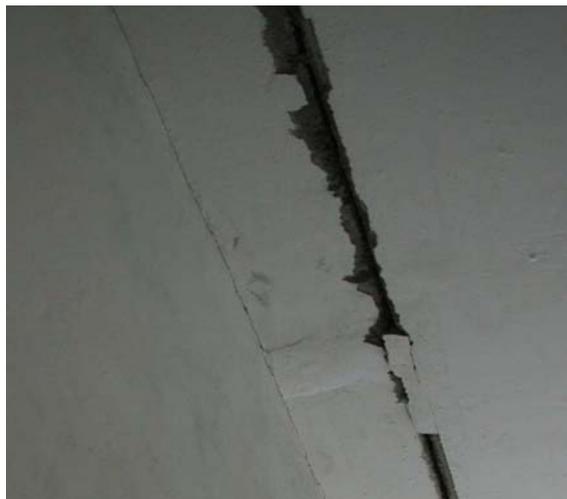
Фото 5б.

| № | Адрес Год постройки | Количество этажей | Тип постройки | № на карте | Фундамент | Степень повреждения, d | Описание повреждений |
|---|---|---|---|---|---|---|--|
| 5 | Почта. | 2 | Блочное. | 36 | | 3 | Глубокие трещины в перегородках, в стыках стен и потолков. Полы перекошены. Трещины в несущих стенах шириной до 0.2 см. Глубокая трещина прошла от пола до подоконника (фото 5 а). На потолке разошлись блоки, вывалился цемент (фото 5 б). |

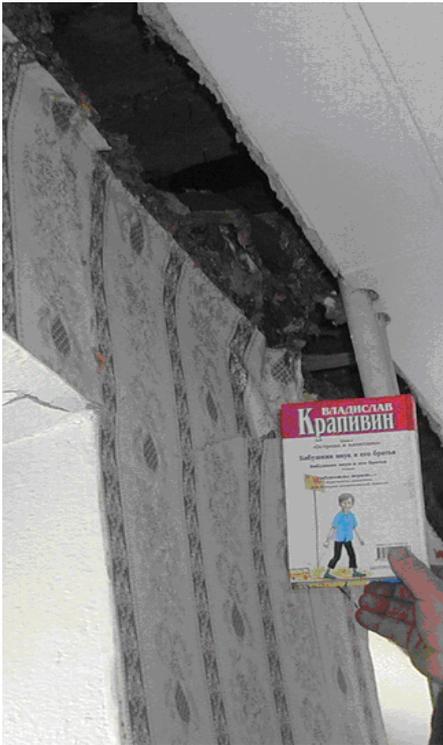
Фото 8 а.

| 9 | Ул. Советская, 32. | 2 | 1 этаж каменный, 2-деревянный | 43 | | 3.5 | В квартире первого этажа на уровне пола стена отошла в сторону бухты на 10 см, на уровне потолка на 15 см (фото 8 а). Стены между квартирами толщиной 25-30 см разошлась на 15-20 см, видно окно комнаты другой квартиры с трещинами в оконной раме (фото 8 б). В коридоре на лестничной клетке пол просел воронкой, сломались рейки. Произошел обвал штукатурки до дранки. Ступеньки на лестничной клетке развернулись по часовой стрелке. На 2 этаже жильцов нет (квартиры закрыты). |

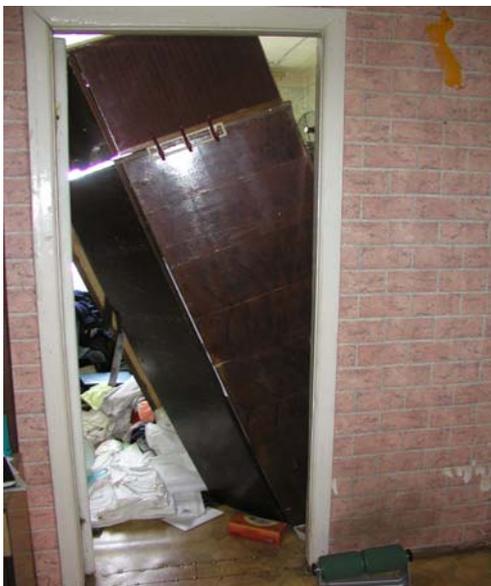
Фото 9 а.

| 11 | Ул. Пилота, 28 А | 2 | Брус | 55 | Ленточный | 3 | В квартире на 1 этаже отдельные вещи падали на восток, другие в направлении на север (фото 9 а, б). Появились опоясывающие трещины на стыке стен и потолков. Сквозные трещины в перегородках до 0.5 см. В месте соединения трубы титана со стеной, в стыке стен и потолка образовались глубокие трещины с частичным обвалом штукатурки. В торцовой квартире 2 этажа разбилось много посуды. На лестничных клетках сквозные косые трещины. Образовались трещины в цементном крыльце. Крыльцо покосилось. Трещины снаружи здания. Торцовые стены выгнулись. Образовался зазор между фундаментом и грунтом до 10 см. Дом перекошен, слегка наклонился на север. |

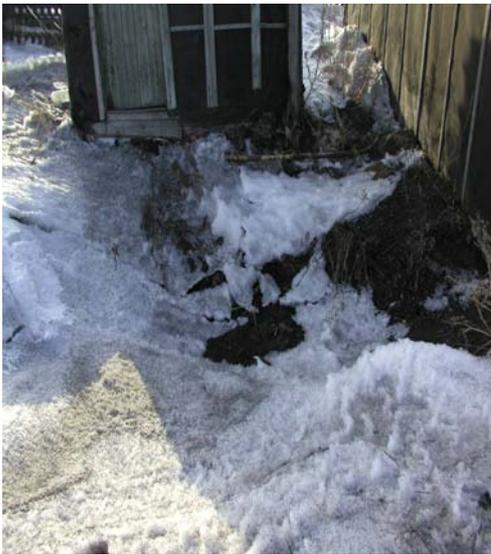
Фото 11 а.

| <u>К сведению.</u> Рядом с сараем образовалась просадка грунта (фото 11 а). Трещина прошла через огород (фото 11 б). | | | | | | | |

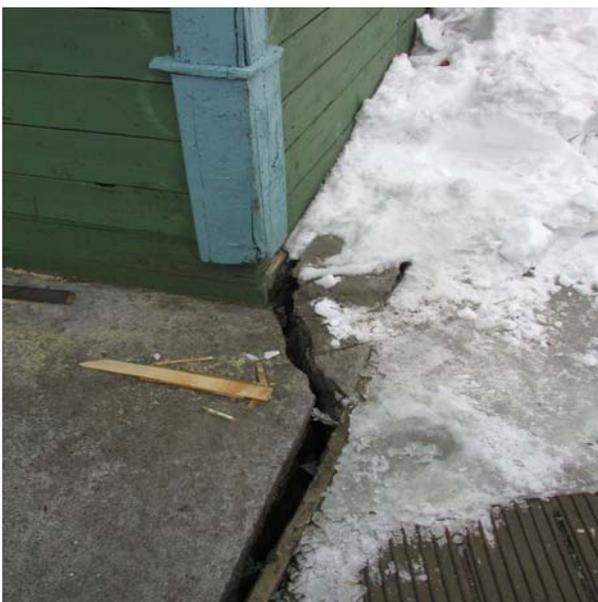
Фото 13.

| 21 | Ул. Строи- тель- ная, 5. | 1 | Брус | 27 | Залив- ной | 3 | Трещина подошла к зданию. Нарушена обшивка угла дома. Расколосось бетонное крыльцо перед входом в дом (фото 13). В доме печь в сети трещин, немного отошла от стены. Появились трещины на стыке стен и потолка. Стена сдвинулась на 10 см. |
