## МАКРОСЕЙСМИЧЕСКАЯ ОЦЕНКА ПОСЛЕДСТВИЙ ОЛЮТОРСКОГО ЗЕМЛЕТРЯСЕНИЯ 20 (21) АПРЕЛЯ 2006 ГОДА

### **Аннотация**

В статье приводятся результаты макросейсмического обследования проявлений и последствий землетрясения 20 (21) апреля 2006 г. с  $M_w=7.6$  на территории Корякского Автономного округа (КАО) и прилегающих к нему Камчатской и Магаданской областей. Землетрясение ощущалось на площади около 400000 кв. км с интенсивностью от 2 до 9-10 баллов по шкале MSK-64 [4]. Собраны сведения из 37 населенных пунктов, находящихся на вышеуказанной территории. На основе этой информации составлено сводное описание ощущений, представленное в работе. По полученным данным построены изосейсты, определена макросейсмическая магнитуда.

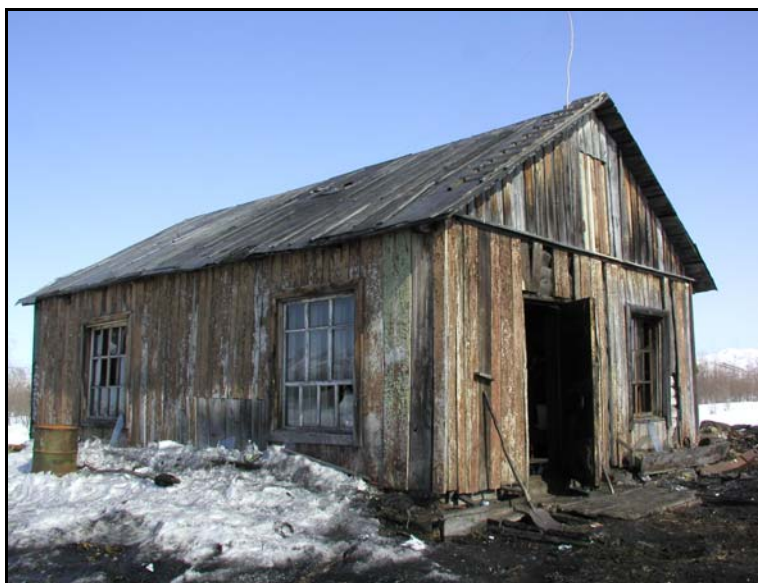
**1 Переправа на реке Авыенваям.** Из сообщения сотрудника ИВиС Т. К. Пинегиной, которая обследовала домик у второй переправы через реку Авыенваям (рис. 1): «С этой точки в направлении на север виден оползень-осыпь. Здание внутри сильно повреждено, снаружи – съехало с фундамента, разбиты окна (рис. 2). Домик находится в нескольких километрах от кулисы сейсморазрыва (длина несколько км, кротовина в снегу, амплитуда взброса 0.3-0.8 м). До землетрясения домик был в отличном состоянии, довольно новый. После землетрясения в нем полностью разрушена кирпичная кладка печи, железная печь отброшена в сторону и перевернута, частично поломаны деревянные нары, обрушились либо сошли с места внутренние деревянные опоры. Это самые сильные разрушения, которые мне довелось увидеть в деревянном одноэтажном доме.

Рис.1 Переправа на р. Авьенваям. Вид домика снаружи. (Фото Т.Пинегиной)

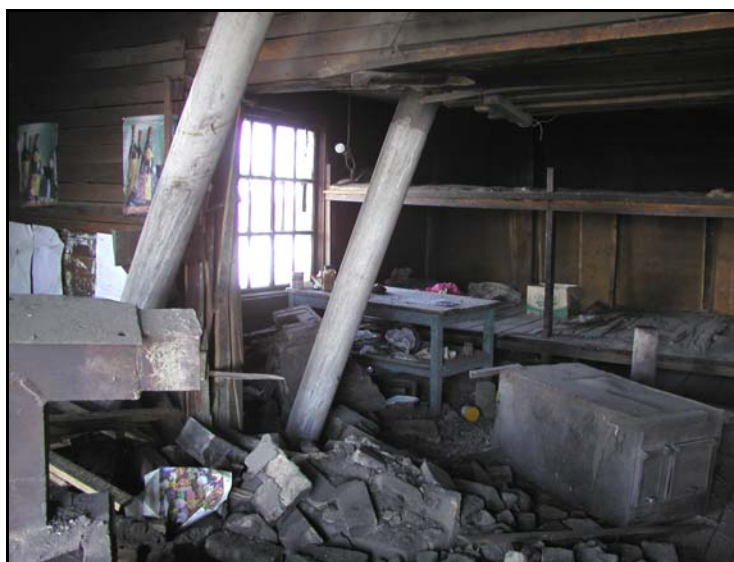
Рис.2 Переправа на р. Авьенваям. Разрушения внутри домика. (Фото Т.Пинегиной)

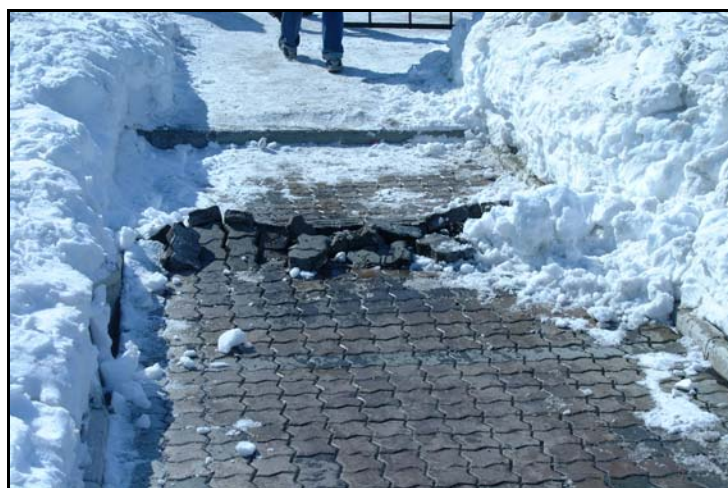
Рис. 3 Нарушение кладки пешеходной дорожки. (Фото С.Полуэктова )

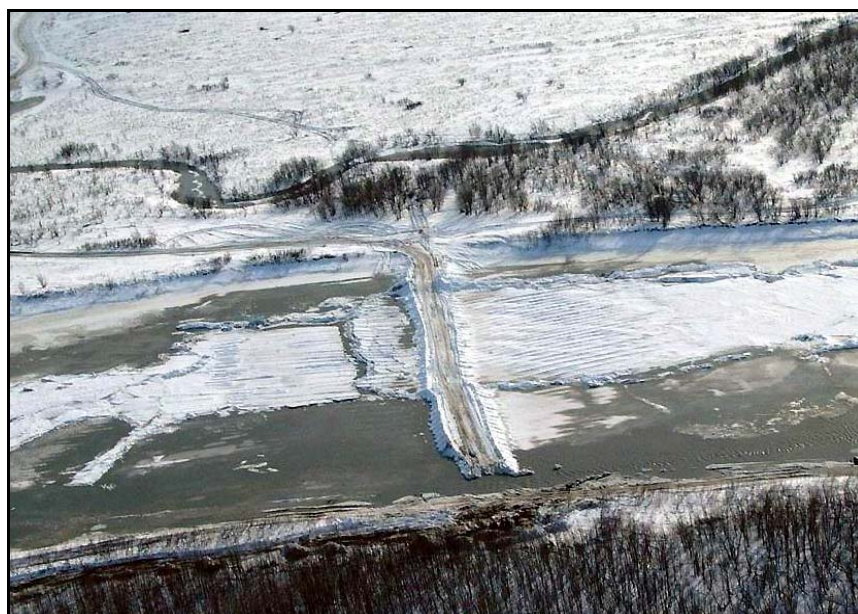
Рис.5 Переправа через реку Вывенка после землетрясения. (Фото С.Полуэктова)

**4 Переправа на реке Вывенка.** Во время землетрясения вездеход, переезжавший по льду реки Вывенка (рис. 5), стало сильно раскачивать. Как только машина выехала на берег, ее, со слов водителя вездехода, чуть не повалило. Толстый, около 1,5 м, лед на реке стал растрескиваться, в нем образовались поперечные трещины по всей видимой части реки (рис. 6). В грунте по берегам реки на глазах водителя начали образовываться трещины шириной 20-50 см, из которых выходил пар. Вода в реке стала уходить в трещины в грунте у берегов, а затем резко выплеснулась из этих трещин и трещин во льду. Колебания почвы были очень сильными. Землетрясение ощущалось несколько минут. Зайченко Сергей Леонтьевич, находившийся в это время на участке Левтыриной, слышал по радию, что где-то в этом же районе колебаниями набок повалило КАМАЗ.

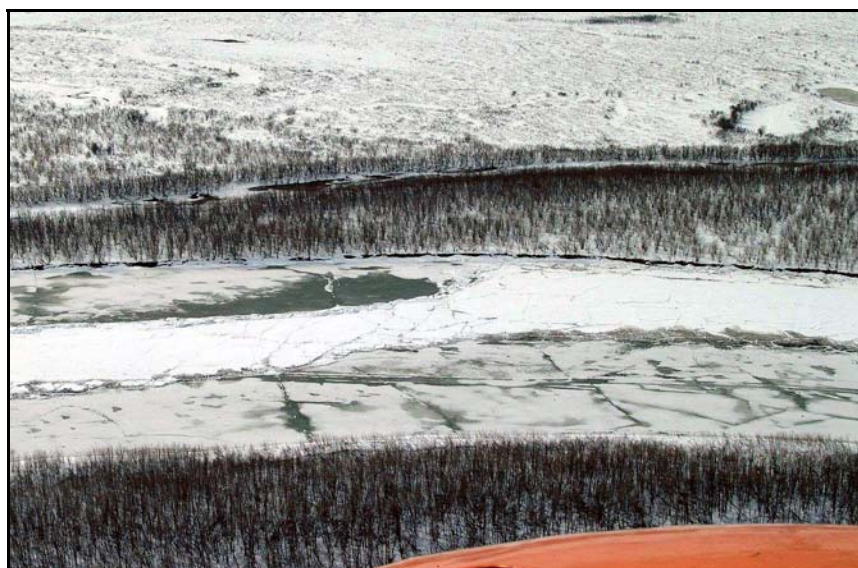
Рис.6 Поперечные трещины во льду на реке Вывенка в районе переправы. (Фото С.Полуэктова)

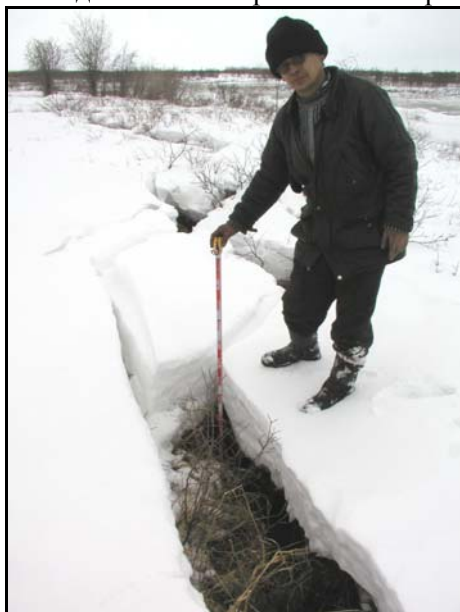
«Переправа через реку Вывенка расположена в месте ее слияния с рекой Ветвей. Сеть трещин СЮ и ЗВ простирания. Глубина трещин в среднем 130-90 см, края трещин гладкие, как разрезанные ножом. Расположены в пойме реки Вывенка. Грунт – песок, валуны и галька, сверху супесь и суглинок. По трещинам в ряде мест выбросы грязи (рис. 7,8).

Рис.7 Трещины в снегу и в земле, долина реки Вывенка. (Фото Т.Пинегиной)

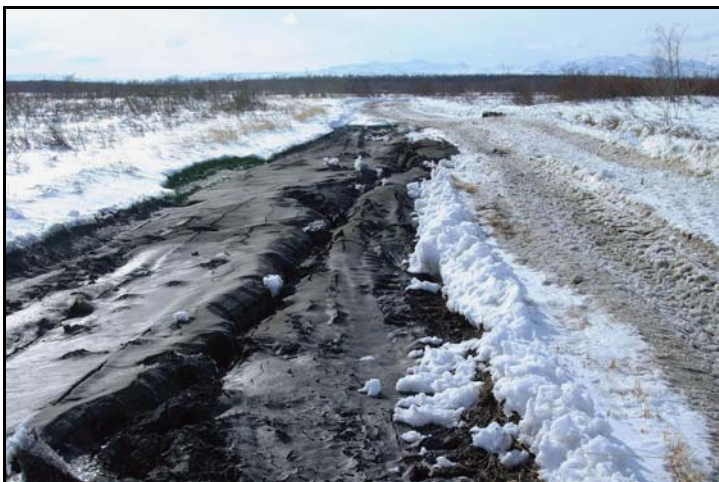
Рис.8 Характерные трещины с выбросами грязи по ним в долине реки Вывенка. (Фото С.Полуэктова)

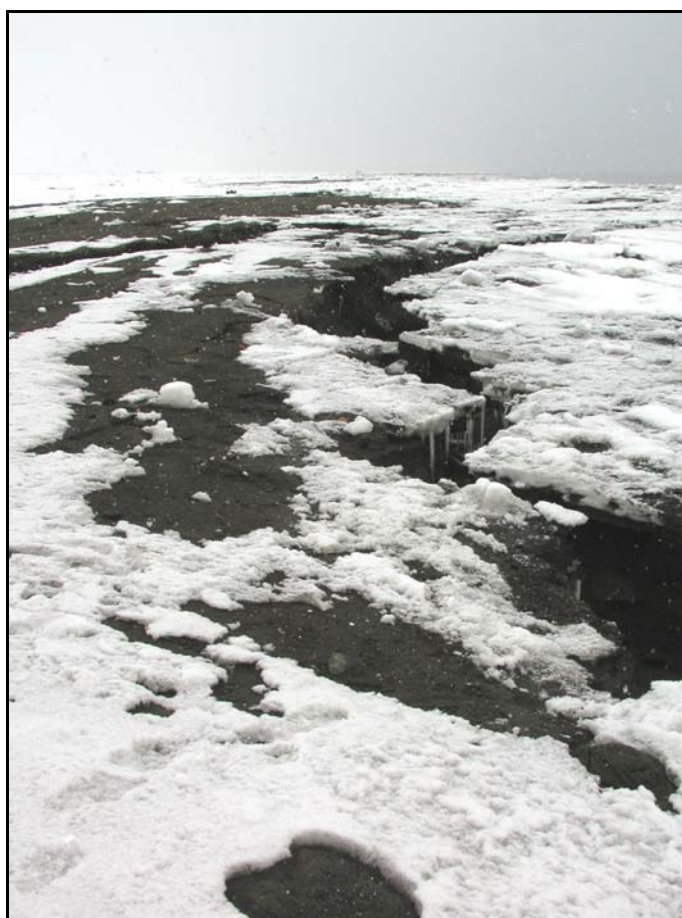
Образовались трещины на поверхности земли вдоль прибрежной косы (рис.9), расположенной 6 км к северу от поселка. Т. Пинегина наблюдала «грязевой поток по трещине, трещины вдоль склона высокой террасы, трещины на песчаном пляже и в снегу; направление преимущественно вдоль берега. Некоторые трещины шириной до 2 метров и глубиной более 2 метров. Поверхность косы имеет вид битой тарелки, множество трещин, выбросы песка, в бухточке между берегом и косой нарушен лед, вдоль косы торос. Отдельные деревянные строения (летние рыбалки) с виду сильно не пострадали. По геологическим эффектам сотрясение 8-9 баллов

Рис.9 Поверхность косы разбита сетью трещин, по отдельным трещинам выбросы песка. (Фото Т.Пинегиной)
