**МАКРОСЕЙСМИЧЕСКОЕ ОБСЛЕДОВАНИЕ ПОСЛЕДСТВИЙ
ОЛЮТОРСКОГО ЗЕМЛЕТРЯСЕНИЯ 20 (21) АПРЕЛЯ 2006 ГОДА***Константинова Т.Г.**Институт вулканологии и сейсмологии ДВО РАН, г. Петропавловск-Камчатский***Введение**

20 (21) апреля 2006 г. на территории Корякского автономного округа произошло Олюторское землетрясение. Сотрудники Института вулканологии и сейсмологии ДВО АН Константинова Т.Г. и Пинегина Т.К. провели оперативное макросейсмическое обследование поселков Корф, Тиличики и Хаилино, расположенных в эпицентральной зоне землетрясения. В данной работе использованы результаты этого обследования и фотографии, выполненные Пинегиной Т.К. и Константиновой Т.Г.

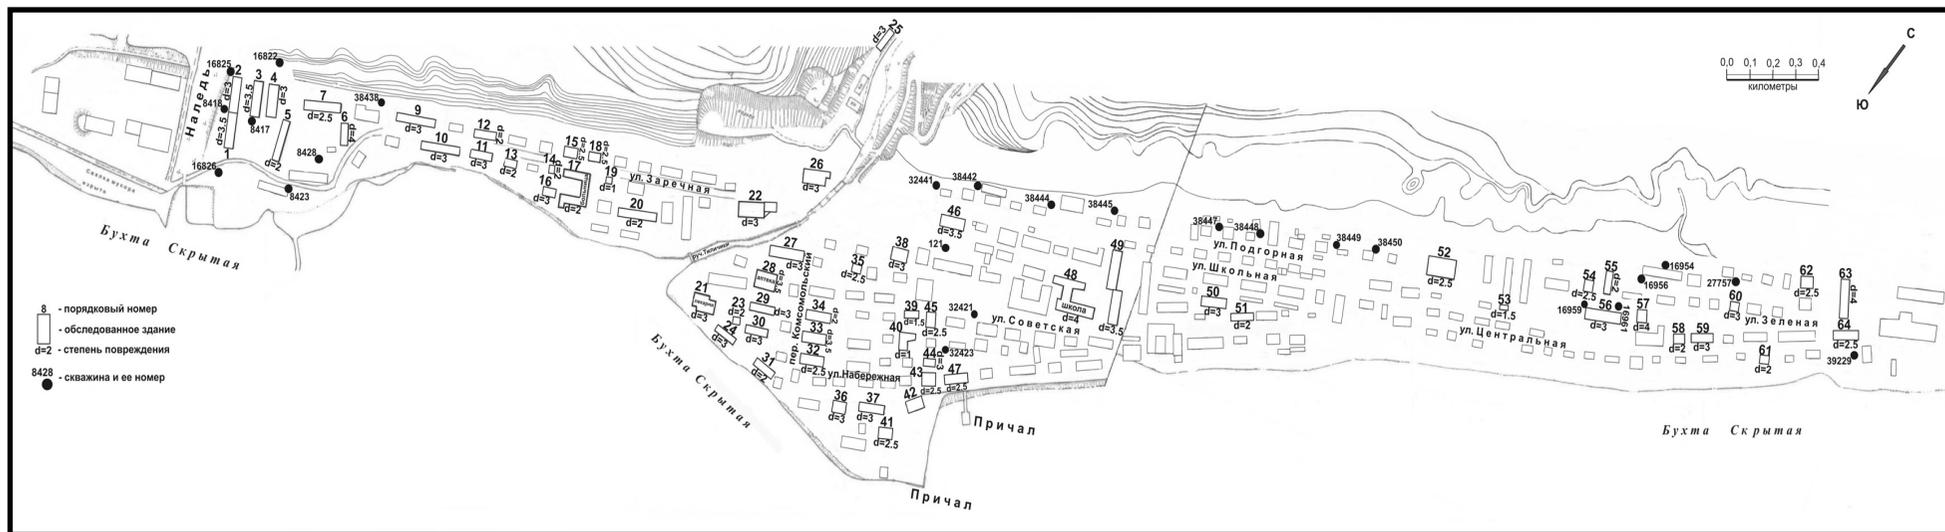
Рисунок 2. Схематический план поселка Тиличики.

С 27 апреля до 2 мая 2006 г. в поселке обследовано 64 строения, из них: 27 зданий каменной постройки, 25 двухэтажных зданий из бруса и 12 одноэтажных деревянных домов. На схематическом плане поселка рядом с каждым обследованным зданием проставлен порядковый номер и степень его повреждения (рис.2). Результаты макросейсмического обследования в поселке Тилички приведены в таблице Приложения 2.

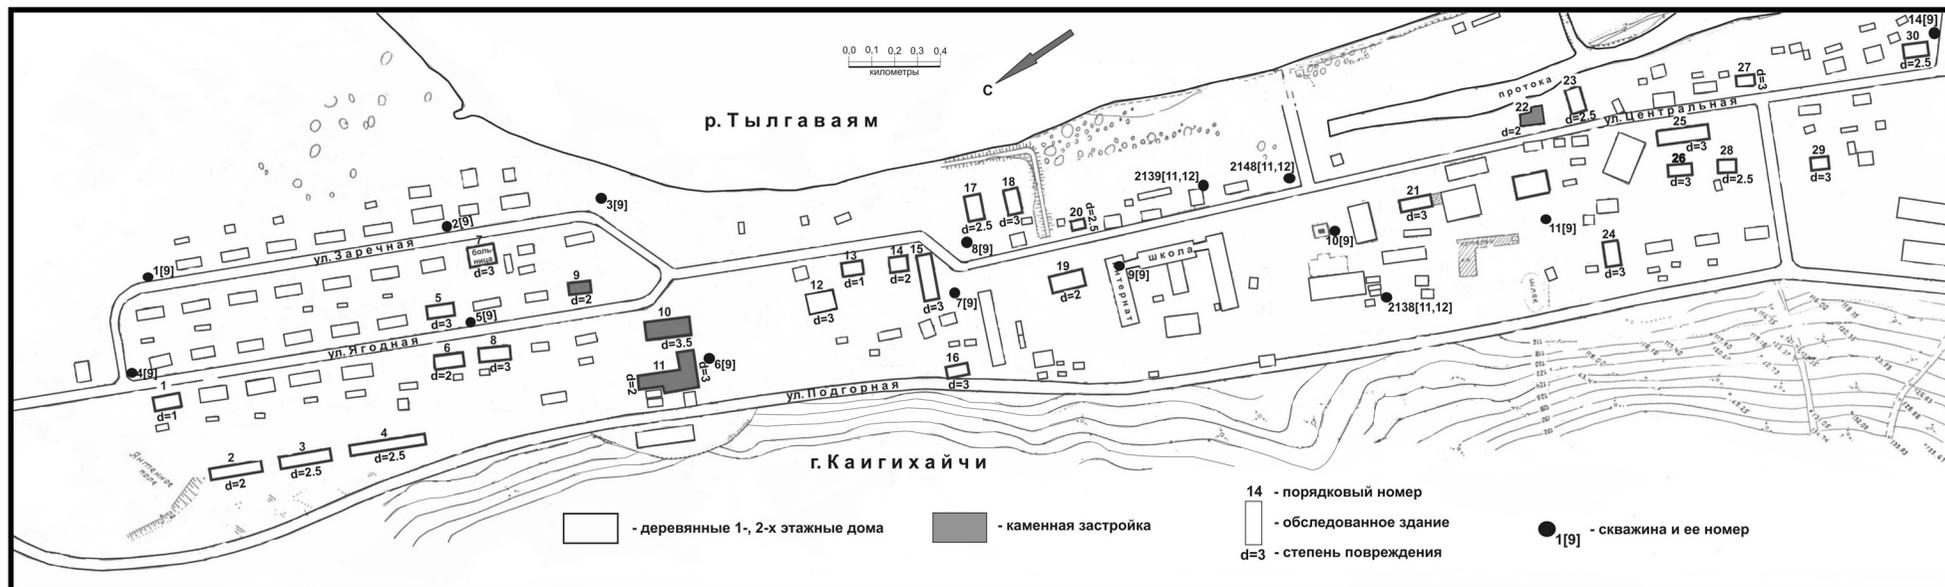
Рис 3. Схема расположения обследованных зданий в посёлке Хаиллино

В грунтах поселка в результате землетрясения образовались трещины шириной до 5-7 см. Основная трещина в грунте обнаружена рядом со складом, это строение близко к разрушению. По этой же причине значительно повреждены мастерские, пристроенные к зданию ДЭС. Далее трещины в грунте обнаружены на площадке, где возведены дома на улице Центральной, 2, 7 А и 9 А. Трещина прошла поперек дома на улице Центральная, 2. В комнате, над трещиной в грунте, дверь сорвана со штырей, провис потолок, прогнулся пол, развалилась печь, дымоходная труба на крыше расколота и смещена. Трещины подошли к домам на улице Центральная, 7 А и 9 А разорвали фундаменты. У дома № 7 А образовались просадки грунта в сторону реки, с крыши

упала литая кирпичная труба У дома № 9 А расколот фундамент, полы просели и наклонились к реке. Трещины в грунте в этом районе увеличили повреждения в домах на улице Центральная, 3 и Подгорная, 1.

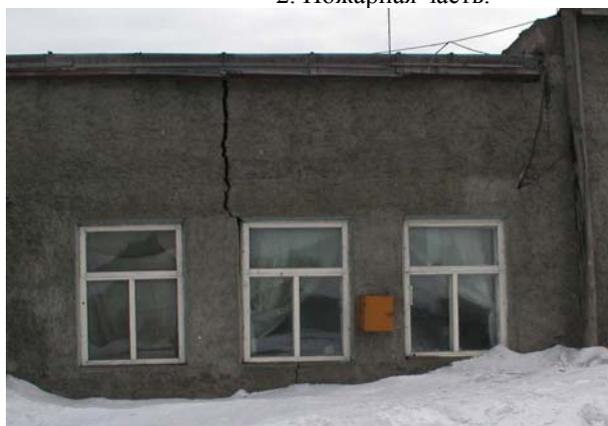
Фото 2 а.

| № | Адрес Год постройки | Количество этажей | Тип постройки | № на карте | Фундамент | Степень повреждения, d | Описание повреждений |
|---|---|---|---|---|---|---|--|
| 2 | Пожарная часть | 1 | Блочное. | 17 | | 3.5 | Широкая сквозная трещина в несущей стене на внешней стороне здания. Она проходит от фундамента здания до крыши, расширяясь кверху (фото 2 а). Фрагмент этой же трещины внутри здания (фото 2 б). Перегородки отошли от несущих стен на 5-10 см (фото 2 в). |

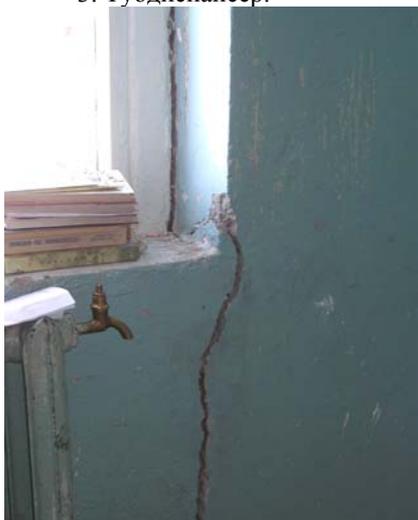
Фото 3 а.

| № | Адрес Год постройки | Количество этажей | Тип постройки | № на карте | Фундамент | Степень повреждения, d | Описание повреждений |
|---|---|---|---|---|---|---|--|
| 3 | Тубдиспансер. | 1 | Блочное. | 50 | | 3 | Образовались сквозные трещины в перегородках и в несущих стенах (фото 3 а, б). Вываливались куски бетона разных размеров (фото 3 в). |

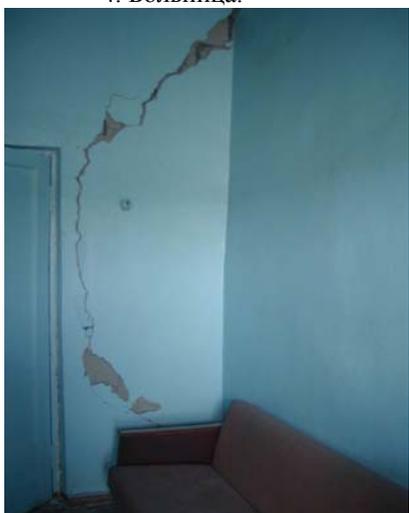
Фото 4 а.

| № | Адрес Год постройки | Количество этажей | Тип постройки | № на карте | Фундамент | Степень повреждения, d | Описание повреждений |
|---|---|---|---|---|---|---|--|
| 4 | Больница. | 1 | Блочное. | 48 | | 3 | Вертикальные и диагональные трещины в перегородках (фото 4 а). Перегородка отошла от капитальной стены на 2-3 см. В несущих конструкциях трещины глубокие, возможно сквозные. С наружной стороны здания появились глубокие диагональные трещины, идущие от окон к фундаменту (фото 4 б). |

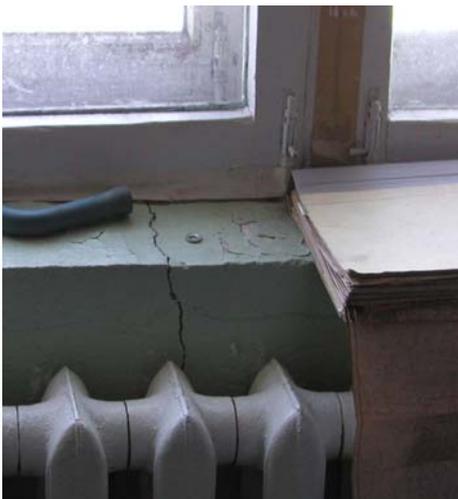
Фото 5 а.

| № | Адрес Год постройки | Количество этажей | Тип постройки | № на карте | Фундамент | Степень повреждения, d | Описание повреждений |
|---|---|---|---|---|---|---|--|
| 5 | Почта. | 2 | Блочное. | 36 | | 3 | Глубокие трещины в перегородках, в стыках стен и потолков. Полы перекошены. Трещины в несущих стенах шириной до 0.2 см. Глубокая трещина прошла от пола до подоконника (фото 5 а). На потолке разошлись блоки, вывалился цемент (фото 5 б). |

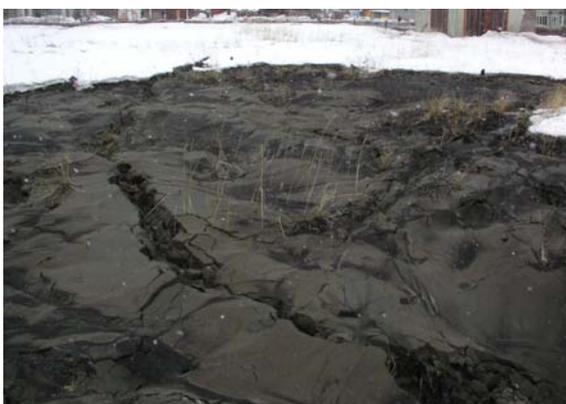
Фото 6 а.

| № | Адрес Год постройки | Количество этажей | Тип постройки | № на карте | Фундамент | Степень повреждения, d | Описание повреждений |
|---|---|---|---|---|---|---|--|
| <i>К сведению.</i> Территория возле площадки метеорологической станции покрыта сетью трещин разного направления, из которых излились грязевые потоки (фото 6 а). Изливался фонтан с выбросами песка (фото 6 б). Образовалась большая воронка диаметром до 1.5 м. Материалы выбросов – песок от пылеватого до гравелистого, куски угля до 5-10 см в диаметре. Мощность грязевых отложений 10-50 см. В поселке на фоне снежного покрова отчетливо видны трещины в грунте и выбросы песка. | | | | | | | |

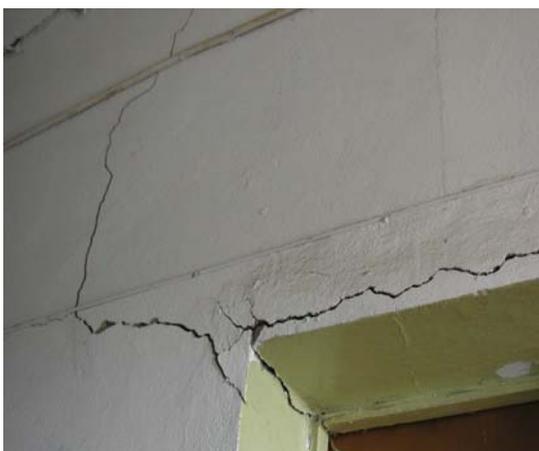
Фото 7 а.

| 8 | Ул. Пилота, 20. | 2 | 1 этаж каменный, 2-деревянный | 52 | Сваи | 3 | Образовались трещины в бетонном фундаменте. В каменной постройке трещины, возможно сквозные, преимущественно между оконными проемами, чаще горизонтальные, реже диагональные. В ванной комнате с одной стены обвалился кафель. Потолок в густой сети трещин с частичным выпадением штукатурки. Имеются повреждения над дверными проемами (фото 7 а), трещины в несущих стенах (фото 7 б). Они встречены внутри и снаружи здания. Глубокие трещины на стыке стен и потолка. Первый этаж поврежден больше, чем второй. |

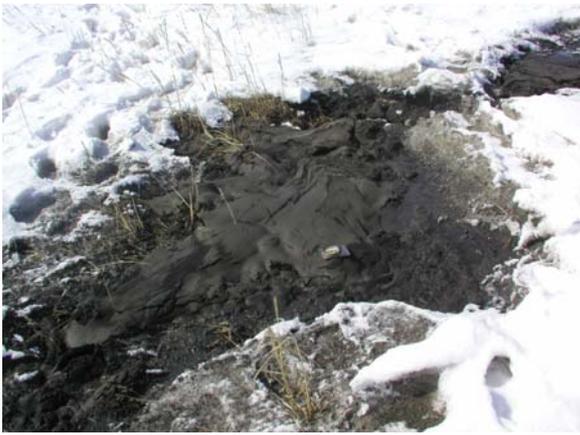
Фото 9 в.

| <p><u>К сведению.</u> Рядом с торцом дома, по направлению в сторону здания спортзала, образовались трещины шириной до 10 см и просадки грунта. На берегу моря, примерно в 70 м от дома много трещин. Встречена трещина шириной более 30 см, глубиной около 1 м, длиной в десятки метров. Вдоль берега много грязевых выбросов (фото 9 в). Появились просадки во льду и в песке.</p> | | | | | | | |

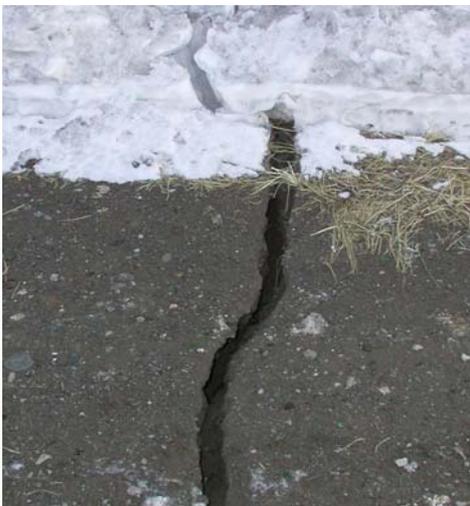
Фото 10 а.

| 12 | Ул. Пилота, 26, 1985. | 2 | Брус | 54 | Ленточный | 3.5. | Трещина от здания спортзала протянулась в грунте и на снегу до дома на ул. Пилота, 26 (фото 10 а). Деревянные рейки местами разошлись, дом прогнулся. Оконные рамы отошли от проема на 5-10 см (фото 10 б). Стены в средней части дома разошлись и опустились (фото 10 в, г). На стыке стены и пола глубокие, шириной до 0.5-0.8 см трещины. Батарея сорвана со штыря, балконная рама оторвана от колоды (фото 10 д). Бетонный пол в ванной растрескался и просел (фото 10 е). Печной стояк в стыке с потолком оконтурен сквозными трещинами значительной ширины, просел на 5-7 см. Обвалились большие куски штукатурки. Квартиры, расположенные в торцовых частях здания, пострадали меньше. |
| <p><u>Для обсуждения.</u> Причиной появления протяженной трещины и значительных повреждений домов на улице Пилота, 30, 28 А, 26 необходимо считать неблагоприятные грунтовые условия данной площадки на которой образовались глубокие и широкие трещины. Скважина № 38767 (рис. 1), пройденная до глубины 6.0 м (в сторону Корфского залива) за домом на улице Пилота, 28 А, вскрыла до 5.0 м песок крупный и гравелистый, ниже песок рыхлый пылеватый. По инженерно-геологическим условиям эта территория должна быть отнесена к подрайону I-2, или к подрайону II-1, если мощность рыхлых пылеватых песков не менее 5.0 метров.</p> | | | | | | | |

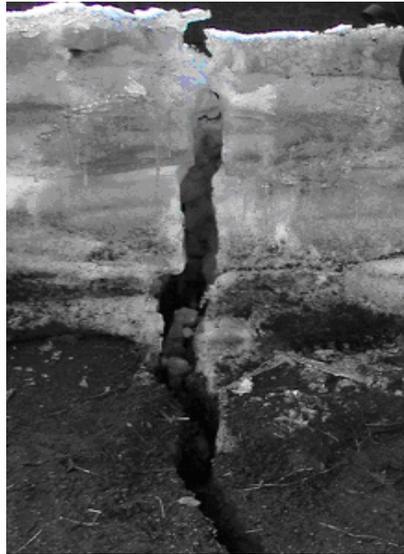
Фото 11 б.

| <u>К сведению.</u> Рядом с сараем образовалась просадка грунта (фото 11 а). Трещина прошла через огород (фото 11 б). | | | | | | | |

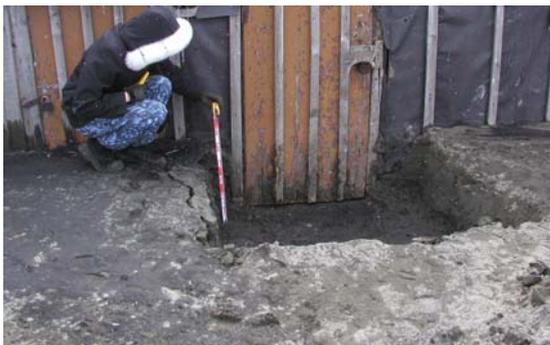
Фото 23 а.

| <u>К сведению.</u> Рядом с домом сарай на 50-60 см замыло грязью (фото 23 а). Улица и огороды заполнены песком из трещин и вулканов (фото 23 б). На данной | | | | | | | |

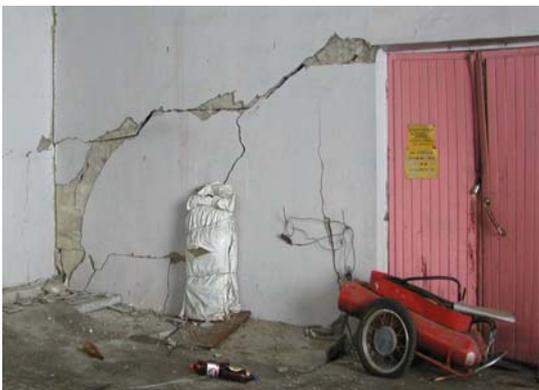
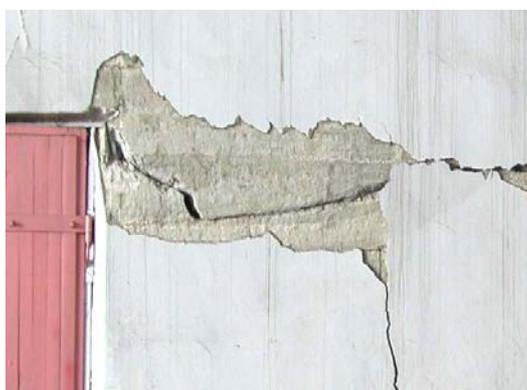
| 51 | Аэропорт. Ангары для ремонта вертолетов. 1968, 1987. | 1 | Блоки | 53 | | 3.5 | В ангарах произошел перекос дверей, образовались трещины в стыке стен. От дверных проемов идут сквозные трещины (фото 24 а, б). Несущие торцовые опоры отклонились от стен на 5-7 см и разорвались со смещением (фото 24 в). Глубокие трещины, часто сквозные, идут по перегородкам и несущим бетонным стенам. В опорах ангара №2 появились сквозные трещины, видна арматура (фото 24 г). Бетонный пол в ангарах разбит и покорежен (фото 24 д). |

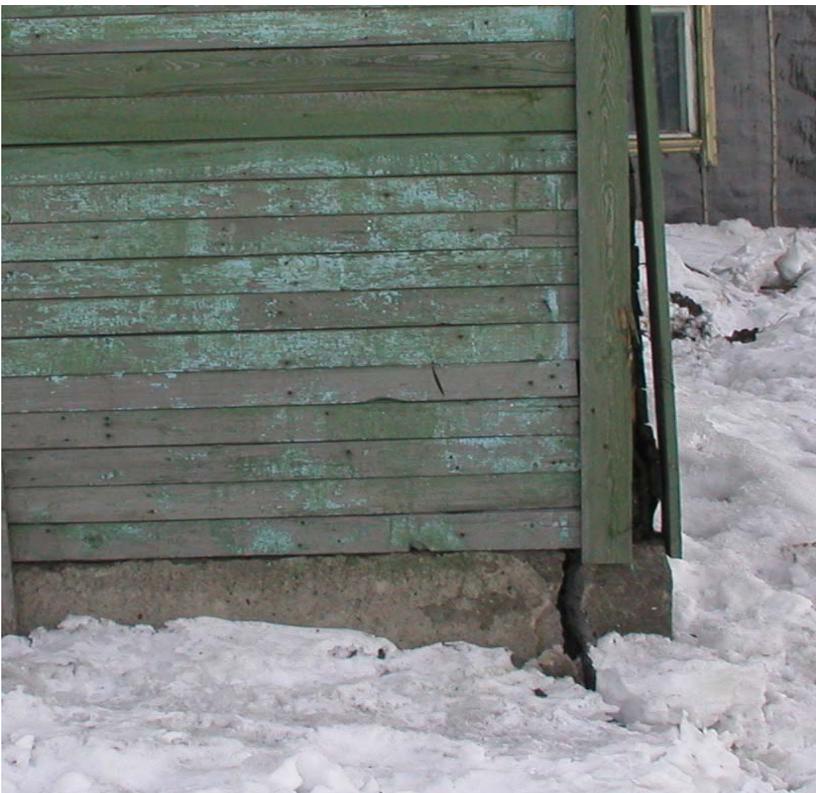
Фото 26.

| <p><u>К сведению.</u> Трещины в земле шириной до 10 см, прошли под дом. В этом месте обнаружено растяжение деревянных стен, разорван фундамент со смещением до нескольких сантиметров (фото 26).</p> | | | | | | | |

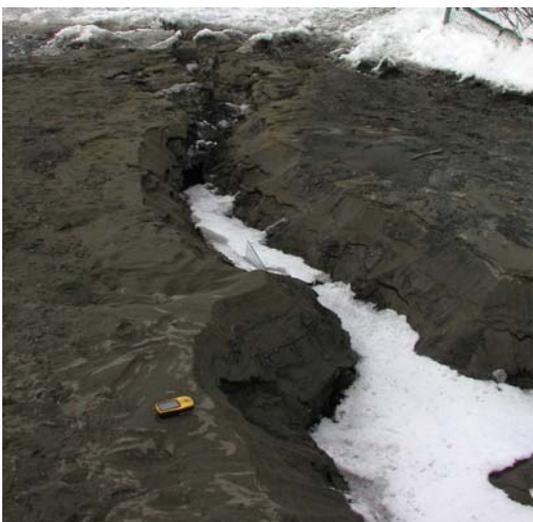
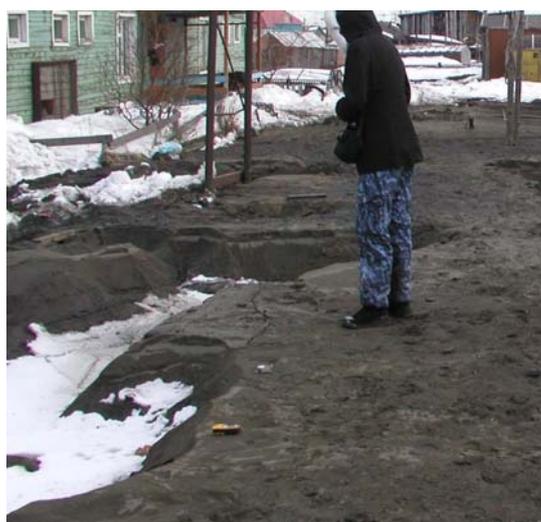
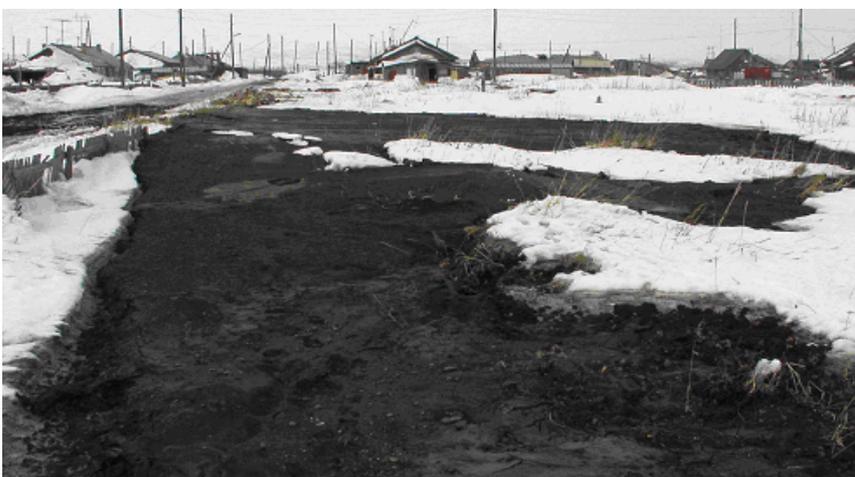
| | <p>Выбежавшие из дома люди свидетельствовали: «Рядом с домом образовались глубокие, трещины, из которых изливались грязевые фонтаны. Высота фонтанов достигала 30 см. Сначала шел выброс черного песка, после – светлого, затем забурлило. Вытекало 2 раза и подолгу. Выходил газ, но без запаха. Лопата на всю длину черенка уходила в трещину, но не доставала дна. После трещину затягивало песком».</p> <p><u>К сведению.</u> Грязевыми выбросами залита большая площадь между домами на улицах Луговая, 18 А, Геолога 2 и Индустриальная. Образовались значительные просадки грунтов (фото 27 а, б, в).</p> | | | | | | |

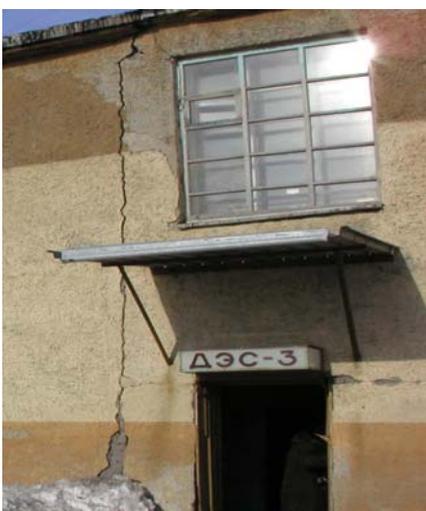
Фото 28 а.

| 54 | Дизельная электростанция. ДЭС. 1966-1967. | 2 | Блочное | 5 | | 3.5. | <p>С наружной стороны здания от фундамента до крыши образовались глубокие вертикальные трещины. Над дверью трещины шириной до 0.8 см, вывалились куски бетона (фото 28 а). Внутри здания на стенах образованы глубокие трещины шириной до 1.5 см и более с отколом бетона (фото 28 б). Бетонный пол потрескался, покорежился (прогнулся и выгнулся) (фото 28 в). Пристройка отошла от основного здания и сдвинулась к бухте на 20 см. Широкая трещина в потолочной балке, заметен небольшой поворот балки в сторону к бухте. На стене трещины шириной до 0.5-1.0 см (фото 28 г). В раздевалке на стене глубокая трещина, перекошились дверь и дверные колоды, металлические шкафы наклонились (фото 28 д). На втором этаже здания трещины вдоль окна и сквозные трещины под окном (фото 28 е).</p> <p><u>К сведению.</u> Трещина в грунте прошла под зданием, появились трещины в фундаменте до 1.5-2.0 см с отколом бетона. Фундамент сдвинулся к бухте. Рядом с дизельной электростанцией обнаружены грязевые выбросы (фото 29 а). Между электростанцией и бухтой на замерзшем болоте произошли выбросы грязи и просадка грунта (фото 29 б). Образовалось много грязевых вулканов.</p> |

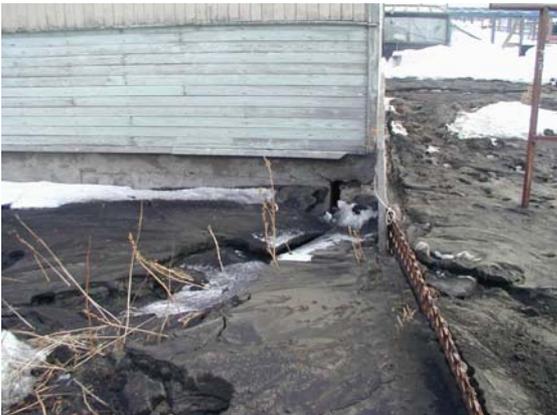
Фото 30 а.

| 56 | Ул. Луговая, 5 | 2 | Брус | 8 | | 3.5 | <p>Две трещины в грунте, сошедшие в торце дома, повредили фундамент, который разорван в нескольких местах, ширина наибольшего разрыва до 20 см (фото 30 а). Дом сдвинут с фундамента (фото 30 б). Обшивка торцов дома выгнулись наружу, сломалось несколько реек. Некоторые балконы сорваны с железобетонных стояков и сдвинуты (фото 30 в), другие балконы выгнулись, стекла остались целыми (фото 30 г). раскололись крылечки перед входом в дом (фото 30 д). В доме нарушены стены, полы. Центральная часть дома просела. Полы в центральной части выгнулись и опустились к стенам.</p> <p><u>К сведению.</u> По сообщениям очевидцев дом построен на заболоченном месте. Болото засыпано. Дом достаточно приподнят на насыпном грунте. Подвалы были сухими, вода появилась и стоит. Прорвана канализационная система.</p> |

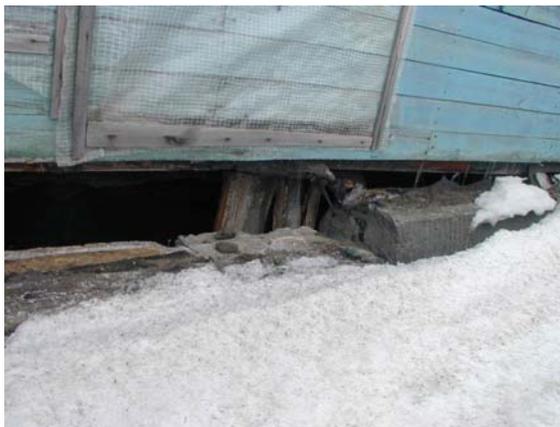
Фото 31 а.

| 57 | Ул. Луговая, 35 Б | 2 | Брус | 30 | | 3.5 | <p>В квартирах трещины в перегородках, в несущих стенах до 0.3-0.5 см. Падали тяжелые предметы. Перекошились оконные колоды, двери. Пол выгнулся в средней части и опустился окнам. Дом сошел с фундамента, сдвинулся к бухте и просел (фото 31 а). Во время колебаний образовался зазор между зданием и грунтом до 15 см (фото 31 б).</p> <p><u>К сведению.</u> Дом построен на засыпанном болоте в 10 м от бухты. В подвале вода появлялась, поднялась до пола. Возле дома в сторону к бухте образовалось озеро, покрыто льдом (конец апреля, t= - 20⁰) (фото 31 в), вода пошла под дом. Рядом с домом били фонтаны воды песка, ила, мелкой гальки и угля высотой до 1.5 м. От бухты в сторону центра улицы Луговой все залито песком (фото 31 г, д).</p> <p><u>Все четыре обследованные здания, построенные на границе двух районов I-2 и II-2, получили наибольшие повреждения. Степень их повреждения 3-3.5.</u></p> <p><u>Обследованные 10 зданий, возведенные на границах подрайонов I-1 и I-2, I-1 и II-1, I-2 и II-2 получили тяжелые повреждения.</u></p> |

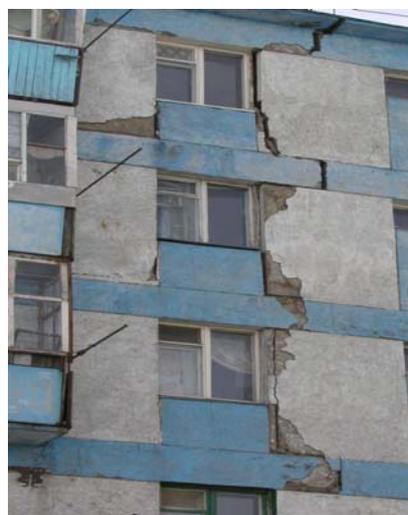
Фото 34 б.

| № | Адрес Год постройки | Количество этажей | Тип постройки | № на карте | Фундамент | Степень повреждения, d | Описание повреждений |
|--|---|---|---|---|---|---|---|
| 1 | Ул. Заречная, 42 | 5 | Блочное | 1 | | 3.5 | В результате землетрясения в первом подъезде, направленном в сторону бухты, произошли конструктивные нарушения. Появилась сеть трещин от тонких до сквозных зияющих. Разошлись многие блоки (фото 34 б). Сдвинулись перегородки. Во втором подъезде повреждений меньше. Здание в аварийном состоянии. |

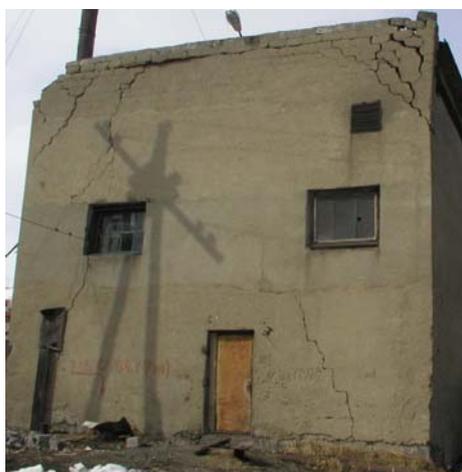
Фото 35 а.

| № | Адрес Год постройки | Количество этажей | Тип постройки | № на карте | Фундамент | Степень повреждения, d | Описание повреждений |
|--|---|---|---|---|---|---|---|
| 5 | Котельная | 1 | Блочное | 6 | | 4 | Трещина со смещением по всему зданию с вывалами бетонных блоков (фото 35 а). Вид котельной с другой стороны (фото 35 б). Все трещины в грунте уже заматы. |

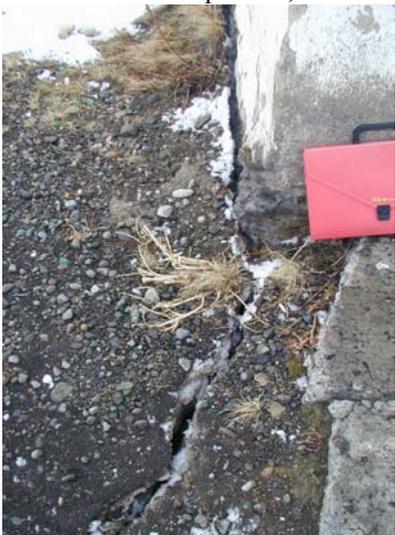
Фото 36 а.

| 8 | Ул. Набережная, 15. Здание закрыто. | 1 | Заливное | 21 | | 3 | Старая пекарня. Не работает около 2 лет. Пристройка сдвинулась на 5-8 см, заливной короб на 8-10 см. Деревянное крыльцо оторвано. Образовалась трещина в стыке крыльца и здания. Трещина в грунте подошла к торцу здания со стороны бухты (фото 36 а). Вторая трещина в грунте шириной 5-8 см, подошла ко второму торцу (фото 36 б). Третья трещина в грунте подошла к фундаменту (фото 36 в). Произошел сквозной разрыв фундамента и стены здания (фото 36 г). |

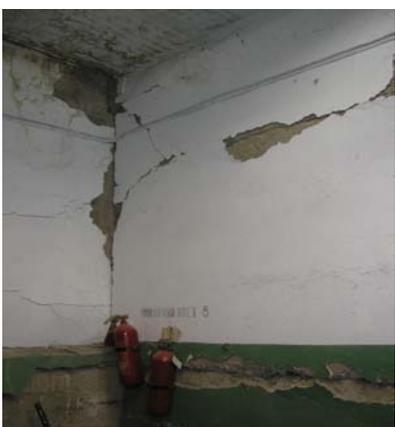
Фото 37 а.

| 9 | Дизельная электростанция (ДЭС) | 1 | Блочное | 22 | | 3 | Сквозные трещины по стенам здания, в стыке стен и потолка. Между фундаментом и грунтом зазор до 10 см. Стены в глубоких сквозных трещинах (фото 37 а). Бетонный пол потрескался, вздут в центре и опущен по краям (фото 37 б, в, г). В несущих стенах образовались трещины со смещением. Трещины по периметру здания. Произошел перекося фундамента. В подвале бетонная площадка, на которой стоит машина дизельной станции, опустилась на 10 -20 см. |

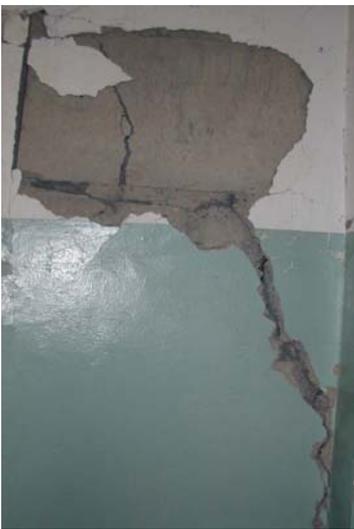
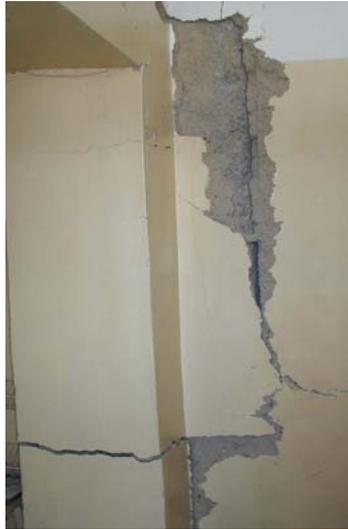
| 10 | Ул. Школьная, 17. Сбербанк. 1996. | 2 | Блочное | 26 | | 3 | 1 этаж. Разорваны бетонные блоки, образовались сквозные трещины (фото 38 а, б). Со стен обвалилось много мраморных плит. Практически все перегородки оконтурены трещинами шириной до 1.0 см и более, у потолка сдвинуты внутрь комнаты на 1 см. В торцевой части от окна по стене проходит глубокая сквозная трещина. Произошли отколы штукатурки от крупных блоков. В фойе бетонный пол треснул и вспучился (фото 38 в). 2 этаж. Обвалилась штукатурка толщиной до 3 см. Частично вывалился раствор между блоками. Качество раствора хорошее. С потолка упала часть плиток. Оконтурены стыки потолка и стены. Стена сдвинулась в коридор на 1 см. |

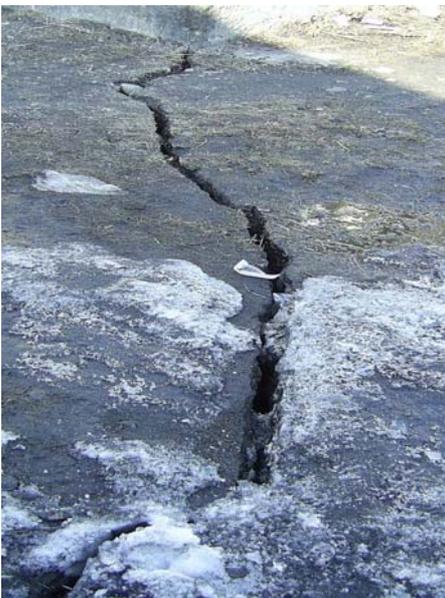
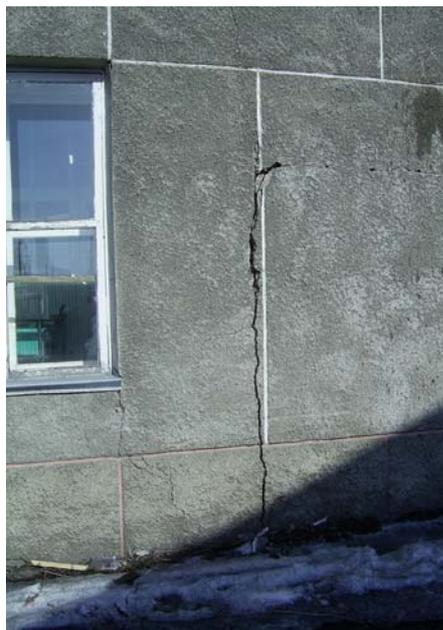
| 12 | Аптека | 1 | Блочное | 28 | | 3.5 | В грунте несколько трещин шириной до 10 см, глубиной до 90 см. Между фундаментом и грунтом образовался зазор до 10 см (фото 39 а, б). Стены в глубоких сквозных трещинах (фото 39 в). Аптека находится в аварийном состоянии, закрыта. В здании глубокие и широкие трещины в бетонном полу. В подвале бетонный пол вспучился и раскололся (по сообщениям свидетелей). |

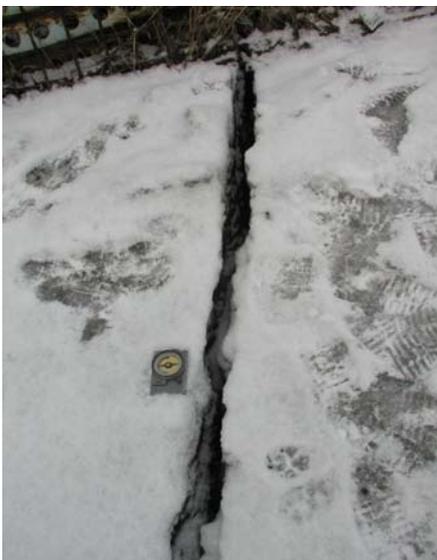
Фото 40 а.

| 13 | ФСБ | 2 | Блочное | 33 | | 3.5 | Здание обследовано снаружи (закрыто). Трещины в грунте подошли к зданию с нескольких сторон. Ширина одной из них 10 см, глубина 55 см (фото 40 а). Фундамент разорван (фото 40 б). Здание в сквозных вертикальных и диагональных трещинах. Обвалилась штукатурка. Между бетонными блоками глубокие зазоры (фото 40 в, г). |

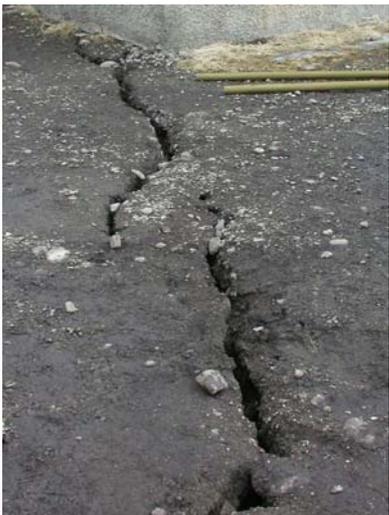
Фото 41 а.

| 16 | Здание милиции | 1 этаж бетон- ный, 2 этаж дерев | Блочное | 41. | | 2.5 | К одному из углов дома подошла трещина шириной 15 см глубиной 70 см (фото 41 а). Образовался зазор между фундаментом и грунтом до 10 см (фото 41 б). Ко второму углу подошла вторая трещина шириной 5 - 8 см, зазор между фундаментом и грунтом до 10 см. По периметру здания много трещин в грунте. Образовались трещины в фундаменте и в бетонных стенах. В деревянной части здания видимых нарушений нет, местами отошла деревянная обшивка дома. |

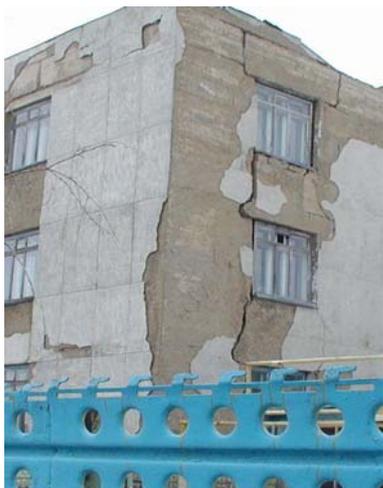
Фото 43 а.

| 19 | Школа | 3 | Блочное | 48 | | 4 | Повреждения поперечной стены здания, направленной в сторону интерната, ооконтурены блоки сквозными трещинами со сдвигом (фото 43 а). Разрушена противоположная стена здания школы (фото 43 б). Образовались большие завалы обрушенных конструкций (фото 43 в). |

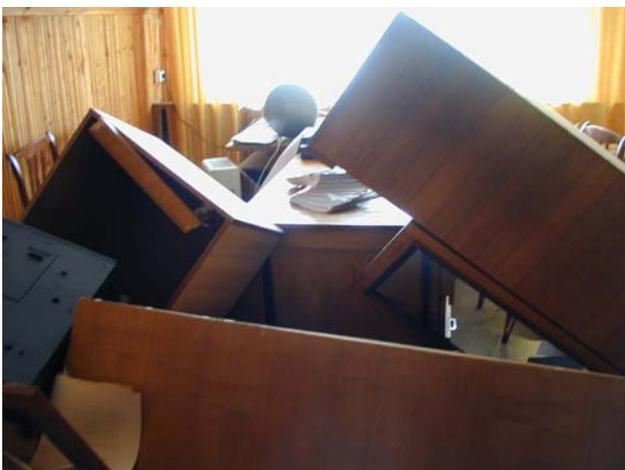
Фото 56.

| 46 | Ул. Советская, 17 | 2 | Брус | 45 | Ленточный | 2.5 | На лестничной клетке большие обвалы штукатурки до дранки. 1 этаж. Повреждений на много больше, чем на 2 этаже (со слов, закрыто). 2 этаж. Ооконтурены стыки стены и потолка. Потолок в трещинах. Вывалилась штукатурка. Перегородка в ванной ооконтурена и сдвинулась на 0.2-0.5 см. Стена просела на 0.5-1.0. см. Все тяжелые предметы падали (фото 56). |

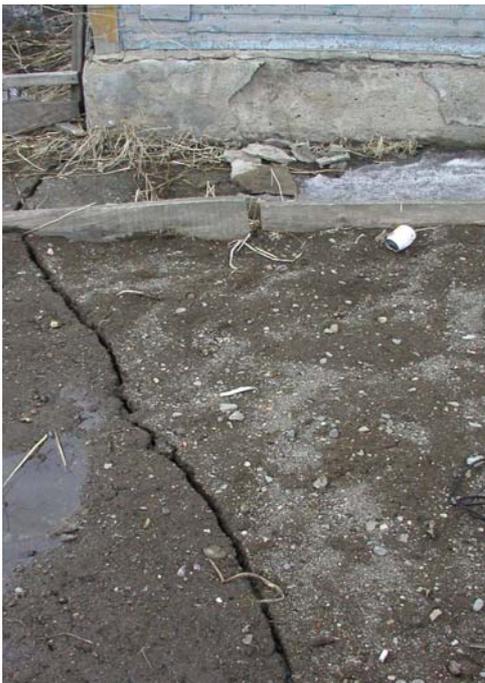
Фото 57 а.

| 47 | Ул. Набережная, 12 | 2 | Брус | 47 | | 2 | Трещины в земле у дома. Ширина 1-3 см, глубина 10 см. Одна трещина подошла к торцу дома, вторая – к фундаменту в средней части дома. Фундамент поврежден трещинами, подошедшими к нему (фото 57 а, б). В торце здания вздулась деревянная планка, видимо произошло проседание части дома в сторону бухты, |

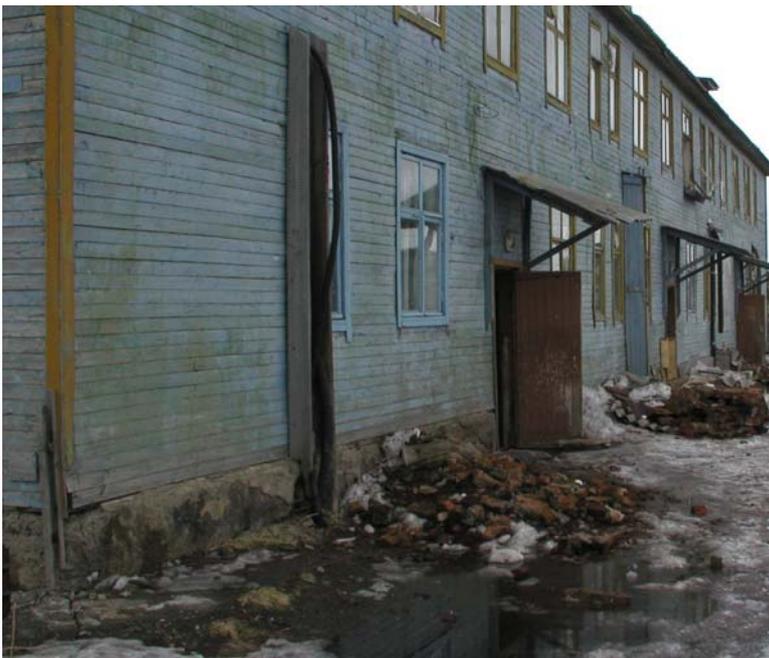
Фото 57 в.

| | | | | | | | развалились дымоходные трубы, рядом с домом лежат кирпичи от бывших двух труб (фото 57 в). |

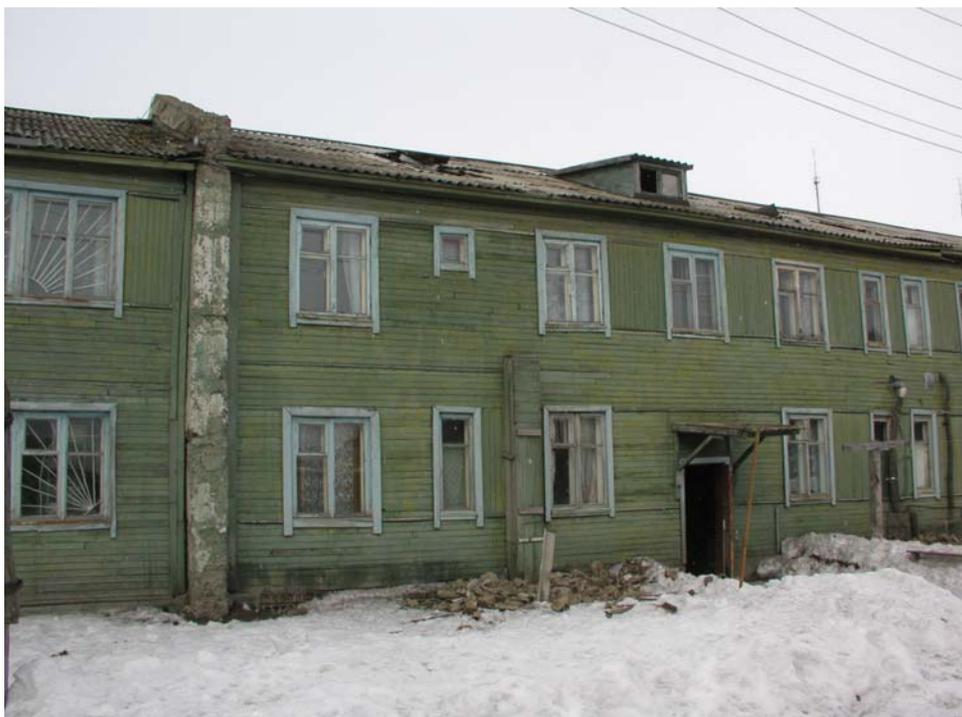
Фото 58 а.
Ул. Школьная, 9.

| 48 | Военкомат Олюторского района | 2 | Брус | 51 | | 2 | Нарушено бетонное соединение между деревянными домами, разрушены дымоходные трубы (фото 58 а). |

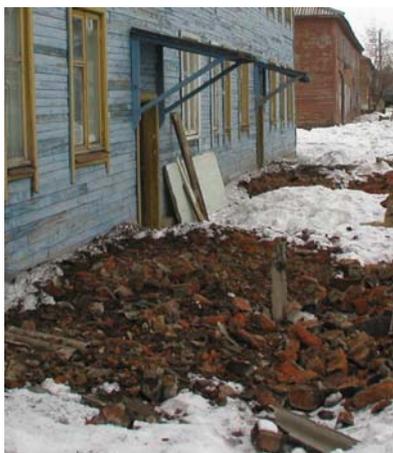
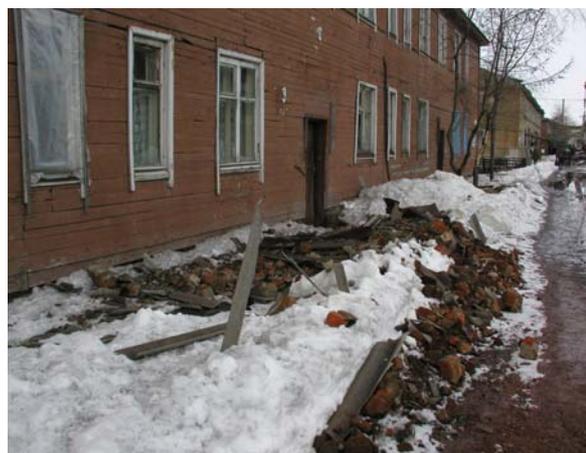
| <p><u>К сведению.</u> В поселке Тилички наблюдалось наибольшее падение дымоходных труб, иногда они пробивали крышу, реже потолок. Фото упавших кирпичей дымоходных труб и обломков шифера с домов на ул. Школьная, 9, 11 (фото 58 б, в). Подобными зданиями преимущественно застроены поселки Корф, Тилички и Хаилино.</p> | | | | | | | |

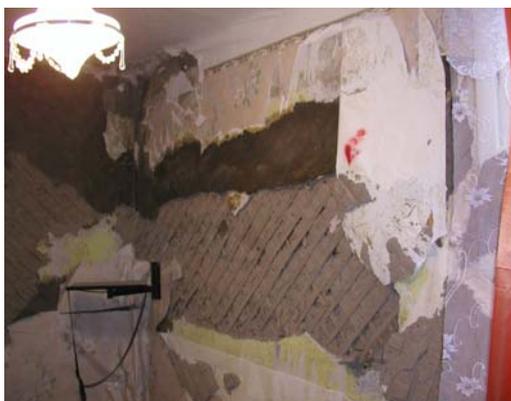
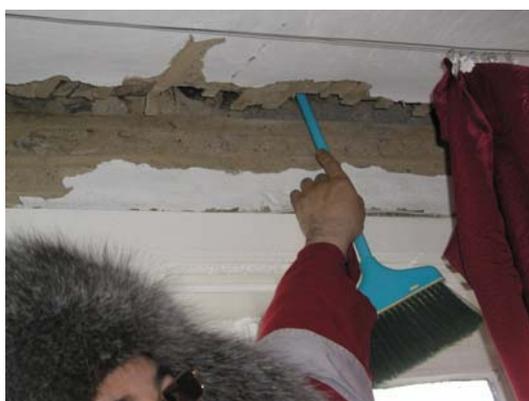
51. Ул. Центральная, 16.

| 51 | Ул. Центральная, 16 1967. | 2 | Брус | 59 | Ленточный со столбами | 3 | На улице трещина шириной до 5 см подошла к дому и прошла под ним, Разрушен фундамент. В другом углу торца выдавлена часть фундамента.1 этаж. Торцовая стена. В комнате обвалилась штукатурка до дранки размером в $\frac{3}{4}$ стены (фото 59 а). Пол в квартире отошел от стены на 7-8 см. Коробка входной двери опустилась вниз, трудно открывать. Сквозная трещина в перегородке между комнатой и кухней от 2 до 4 см. В кухне трещин меньше Ванная комната наполнена обрушенной штукатуркой. Перекосились все двери, оконные коробки, пол в прихожей, оторвались отдельные половицы. Пол у окна приподнят. Нижняя часть наружной стены отошла на 2 см. Потолок весь в трещинах. Оконные рамы не закрываются. Южная торцовая стена деформировалась и искривилась. Глубокие трещины. По периметру всей квартиры глубокие сквозные трещины между потолком и стенами, образовались щели до 2-3 см. 2 этаж. Пол отошел от стены на 2-3 см. Трещина между окнами и потолком, палка уходит внутрь. Виден чердак (фото 59 б). Сквозная трещина в другую комнату. В ванной обвалилась штукатурка. Во всех квартирах косяки отошли от стен. В подъезде в фундаменте трещины до 1 см (сквозные?). Печь потрескалась. Дымовые трубы упали с крыши. |

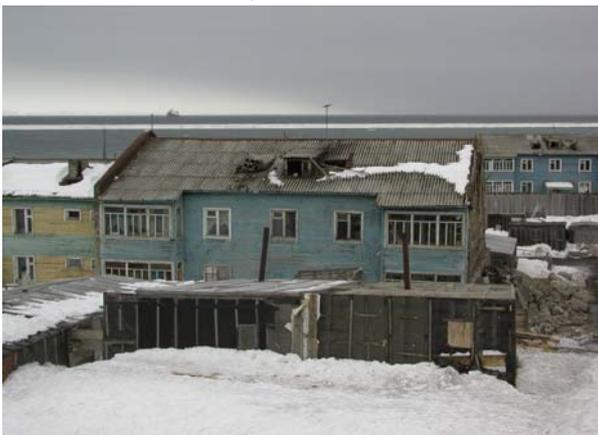
Фото 60 а.

| 52 | Ул. Зеленая, 2 1982. | 2 | Брус | 62 | Бетонный. | 2.5 | 1 этаж. Трещины глубокие до дранки. Обвалилась штукатурка. Пол не покорило. Стояки у печи разошлись. Тяжелые предметы падали. Стоять было невозможно. В подъезде большие отколы штукатурки до дранки. 2 этаж. Упали шкафы, свалились батареи. На стенах обои, их покорило. В средней части дома деревянная стена выгнулась. Большая часть дымоходных труб в этом районе разрушена (фото 60 а). Обрушилась противопожарная каменная стена (фото 60 б). |

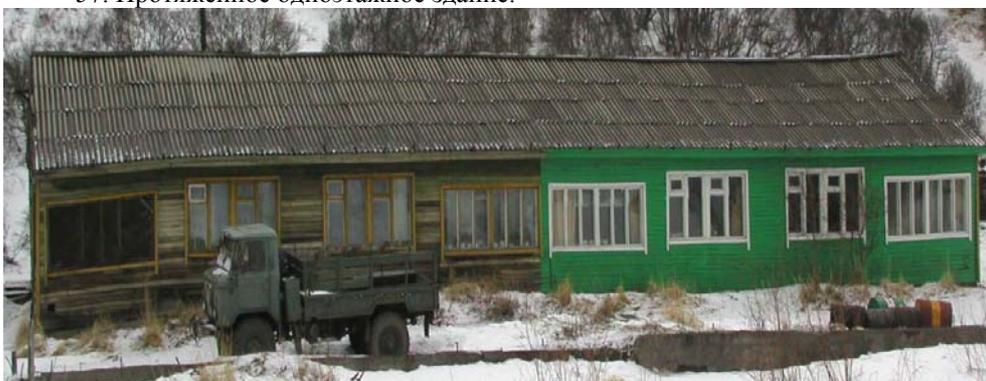
Фото 61 а.

| 57 | Протяженный дом. | 1 | Брус | 25 | | 3 | Протяженное одноэтажное здание из бруса, расположенное под сопкой (фото 61 а). Обнаружен перекося угла дома (здание сдвинуто с фундамента). Образовался зазор между фундаментом здания и грунтом до 10 см (фото 61 б). |

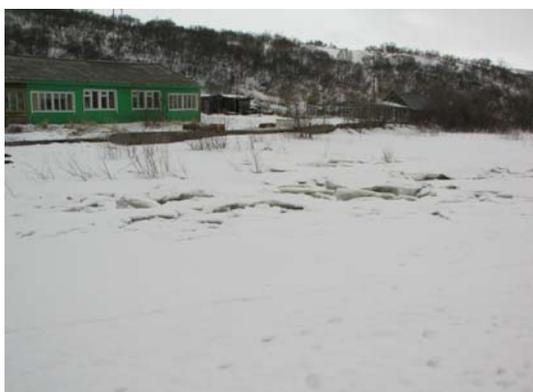
Фото 61 в.

| | Вдоль ручья, вблизи от дома, взломало лед (фото 61, в). | | | | | | |

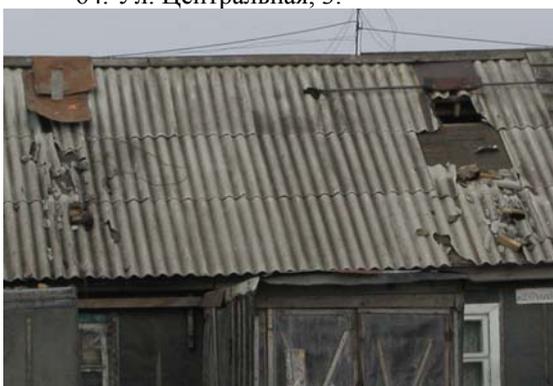
Фото 62.

| 64 | Ул. Центральная, 3 | 1 | Брус | 61 | | 2 | Трещины на потолке, на кирпичной печи. Тяжелые предметы падали. На доме две трубы, одна из них провалилась во внутрь (фото 62). |

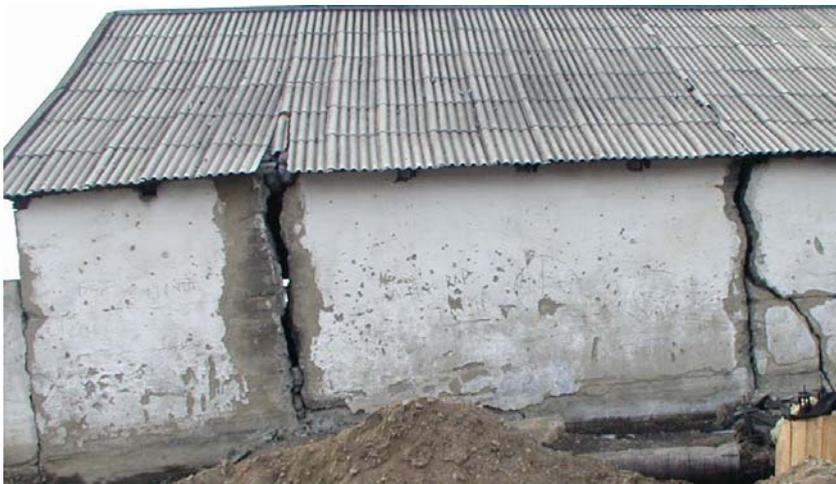
2. Ул. Центральная. Склад.

| № | Адрес Год постройки | Количество этажей | Тип постройки | № на карте | Фундамент | Степень повреждения, d | Описание повреждений |
|---|---|---|---|---|---|---|---|
| 2 | Ул. Централь-Склад. | 1 | Блочное | 10 | | 3.5 | В грунте сеть трещин разорвавшая фундамент и стены склада. Образовались широкие сквозные трещины на обеих, противоположных стенах дома от фундамента до крыши, раскололи здание на три части, через эти трещины виден свет. Торцовые блоки просели с наклонами наружу. На крыше, в продолжение трещин, поврежден шифер (фото 63 а). Третья трещина разорвала торцовую часть склада (фото 63 б). |

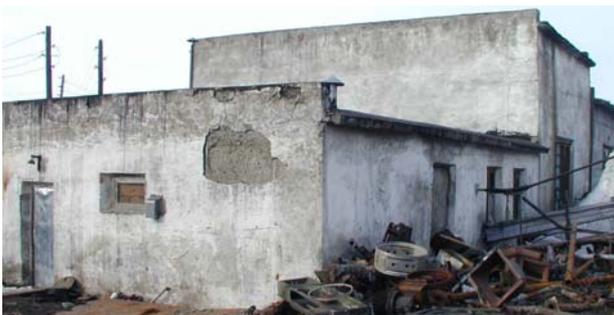
Фото 64.

| № | Адрес Год постройки | Количество этажей | Тип постройки | № на карте | Фундамент | Степень повреждения, d | Описание повреждений |
|---|---|---|---|---|---|---|---|
| 3 | ДЭС и мастерские. | 1 | Блочное | 11 | | 2 3 | Здание дизельной электростанции получило умеренные повреждения. После землетрясения подача электроэнергии практически не прекращалась. Вид ДЭС (фото 64). Мастерские при ДЭС, пристроены к основному зданию. В перегородках сквозные трещины шириной до 1 см. В торце стены отошли от основного здания внизу на 2, вверху на 10 сантиметров. Над дверью горизонтальные и диагональные трещины. |

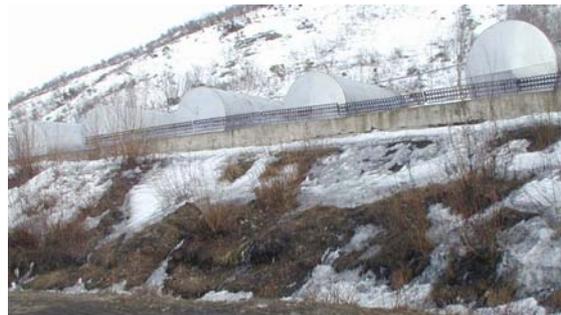
Фото 65.

| № | Адрес Год постройки | Количество этажей | Тип постройки | № на карте | Фундамент | Степень повреждения, d | Описание повреждений |
|---|---|---|---|---|---|---|---|
| Цистерны с горючим на пригорке для ДЭС повреждений не имеют (фото 65). | | | | | | | |

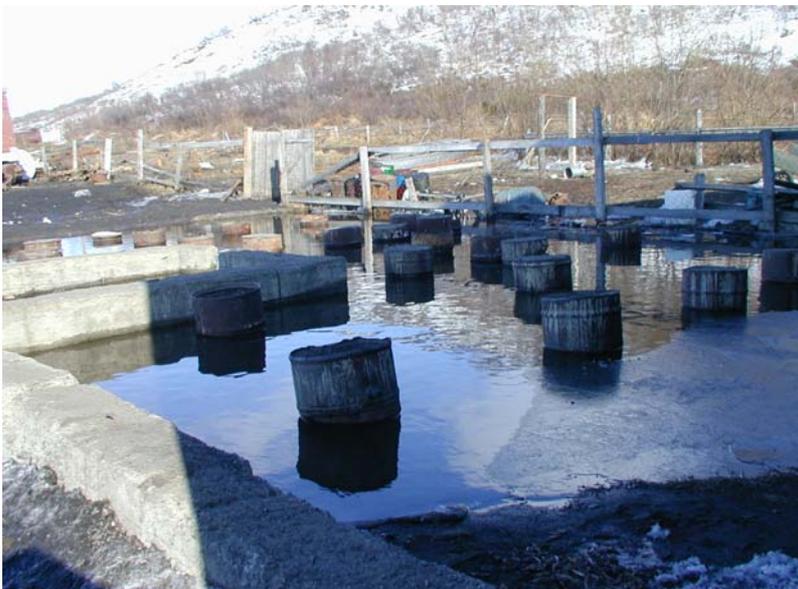
Фото 66.

| Сваи представляют собой спаянные 3 бочки по 80 см длиной, залитые цементом. Перед домом на улице Ягодная, 25 в вырытом котловане виден ленточный фундамент и бочки с цементом (сваи) (фото 66). | | | | | | | |

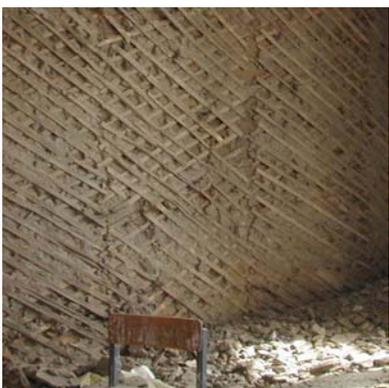
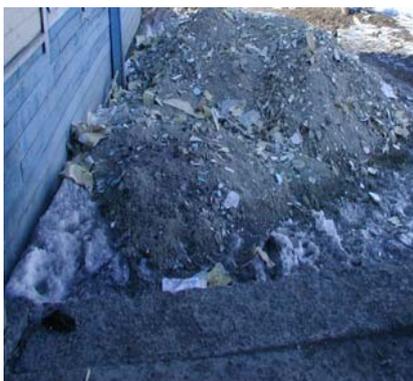
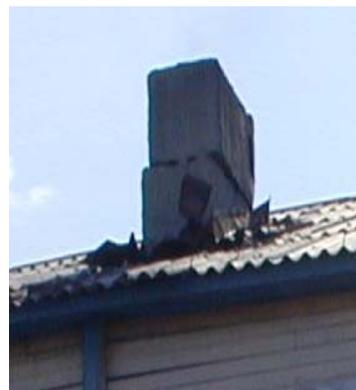
9. Ул. Центральная, 2.

| 9 | Ул. Центральная, 2. 1989. | 2 | Брус | 15 | Ленточный и сваи | 3 | Третий подъезд, 1 этаж (торец дома по направлению к реке). Квартира 10 (на этаже по 2 квартиры). Практически во всех комнатах провис потолок. Трещина шла на улице, прошла под домом под квартирой №9. На стене, вдоль которой шла трещина, обвалилась вся штукатурка (раствор без цемента) (фото 67 а). Большая часть стен оголена до дранки. Дверь в комнате сорвана со штырей. Пол прогнулся. Печь развалилась пополам. Все падало. Штукатурка из квартиры вынесена на улицу. Рядом видна трещина, подошедшая к этому дому (фото 67 б). 2 этаж. Полы шатаются. Широкие трещины в стыке стен и потолков. На кухне перегородки в глубоких сквозных трещинах. Перекошились двери. Глубокие трещины на потолке. Падали тяжелые предметы. Дымоходная труба на крыше расколота, произошло смещение верхней отколотой части трубы в сторону к реке (фото 67 в). 2 подъезд. Входная дверь в подъезд закрыта на замок. 1 подъезд. 1 этаж. Трещины в стенах, потолке, стояк в глубоких трещинах. 2 этаж. С потолка обрушена штукатурка, трещины в перегородках, диагональные под окнами. Наружная стена над окном, в месте стыка с потолком, выдвинулась на 0.2 – 1.0 см. Дымоходная труба в этой части дома не упала. |

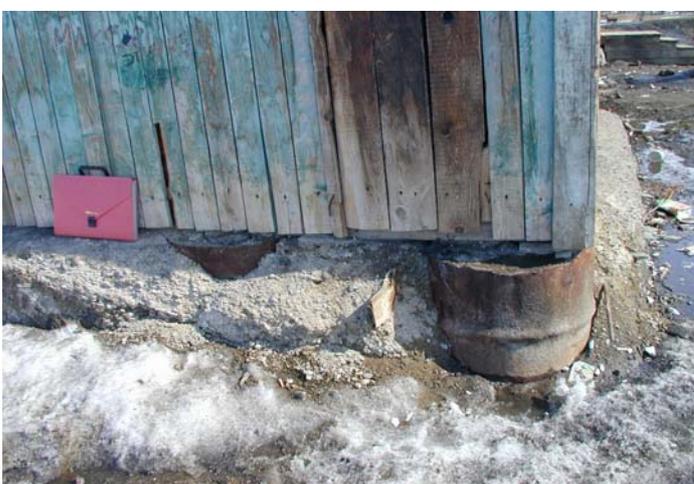
Фото 68 а.

| 11 | Ул. Центральная, 7 А. 1986. | 2 | Брус | 17 | Ленточный и сваи | 2.5 | Здание на ленточном фундаменте и бочках с цементом (фото 68 а). Трещина в грунте подошла к дому, разорвала фундамент (фото 68 б). В торце здания нарушен фундамент, образовалась просадка грунта (в сторону к реке) (фото 68 в). На 1 этаже трещины по перегородкам, в стыке стен и потолка. Упал телевизор. На 2 этаже в туалете упало колено от дровяного титана. На кухне у чугунной печи вывалилась труба. Трещины в перегородках. С крыши упала литая кирпичная труба (фото 68 г). |

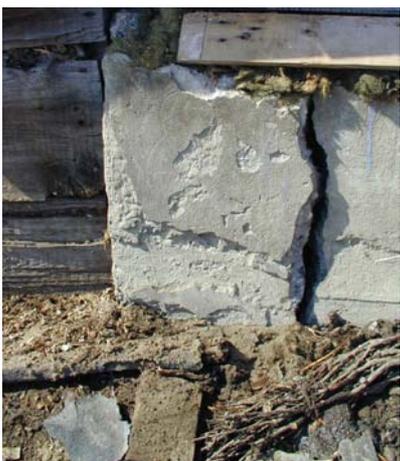
Фото 69 а.

| 12 | Ул. Центральная, 9 А. 1987. | 2 | Брус | 18 | Ленточный и сваи | 3 | Трещина в грунте подошла к дому и расколола фундамент, образовалась глубокая, шириной до 3 см, трещина с небольшим поворотом отколотого блока фундамента (фото 69 а). 2 этаж. Сквозные трещины на кухне, в ванной комнате. Полы просели. Пол наклонился к реке. В другой квартире в ванной сквозные трещины до 2-3 см, между квартирами (из квартиры соседей виден свет). Потолки, стены обрамлены глубокими трещинами до 0.5 см. Трещина на потолке и стене на кухне шириной 0.5-1.0 см. С потолка упала часть штукатурки. Фото стены на кухне (фото 69 б), в ванной комнате (фото 69 в). |

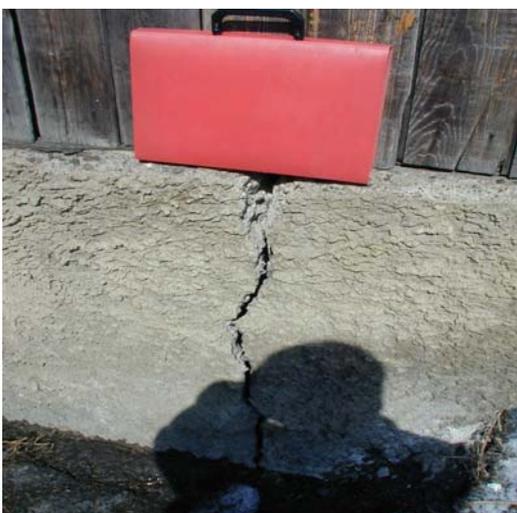
Фото 70.

| 13 | Гостиница. | 2 | Брус | 19 | | 2 | Фундамент в пристройке к гостинице расколот сквозной, зияющей трещиной с раскрытием от 1 до 3 см, (фото 70). На 2 этаже здания трещины в несущих стенах и в перегородках. |
