**МАКРОСЕЙСМИЧЕСКОЕ ОБСЛЕДОВАНИЕ ПОСЛЕДСТВИЙ
ОЛЮТОРСКОГО ЗЕМЛЕТРЯСЕНИЯ 20 (21) АПРЕЛЯ 2006 ГОДА***Константинова Т.Г.**Институт вулканологии и сейсмологии ДВО РАН, г. Петропавловск-Камчатский***Введение**

20 (21) апреля 2006 г. на территории Корякского автономного округа произошло Олюторское землетрясение. Сотрудники Института вулканологии и сейсмологии ДВО АН Константинова Т.Г. и Пинегина Т.К. провели оперативное макросейсмическое обследование поселков Корф, Тиличики и Хаилино, расположенных в эпицентральной зоне землетрясения. В данной работе использованы результаты этого обследования и фотографии, выполненные Пинегиной Т.К. и Константиновой Т.Г.

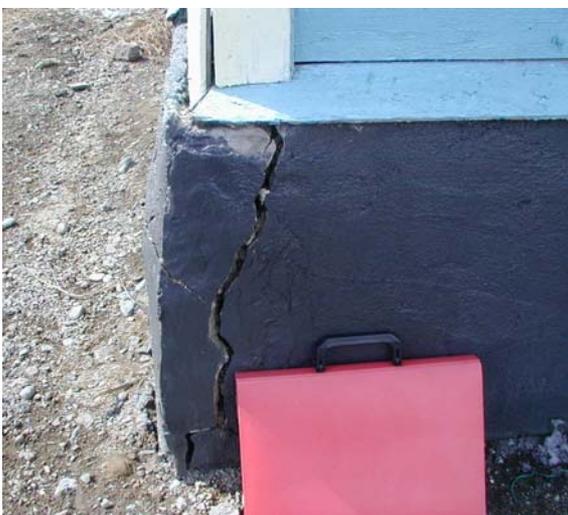
Фото 71.

| 23 | Ул. Центральная, 14. Администрация. | 1 | Брус | 21 | | 3 | Глубокие трещины в грунте разбили фундамент здания в нескольких местах шириной до 1 см, возможно они сквозные (фото 71). Потолки в комнатах в сплошных трещинах. Над окнами глубокие трещины со сдвигом в сторону реки на 0.3-0.5 см. Трещины в перегородках. |

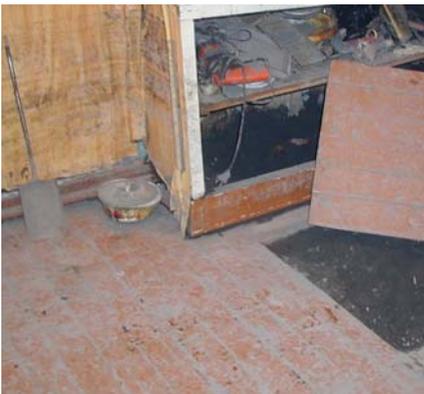
Фото 73 а.

| 26 | Ул. Подгорная, 9 | 1 | Брус | 26 | | 3 | <p>Весь подвал и квартира на 70 см выше пола были залиты черным песком и илом. На фото открытый подвал, полон излившейся песчано-илистой массы. На стене виден уровень выноса жидкой илистой грязи (фото 73 а). Пол вздуло бугром. Во дворе произошел излив грязи с отдачей воды (фото 73 б). Вдоль фундамента образовались вертикальные и широкая горизонтальная трещина (фото 73 в). В торце дома разрушен фундамент с отколом и наклоном его (фото 73 г).</p> <p>Излияния, подобного этому, ни в каком другом доме поселка Хаилино не происходило. Жители свидетельствуют: «Грунты здесь слабые, пройдет вездеход и все колеблется. Место заболочено. Копают огород, есть гравий, а при излиянии выдавливается только мелкий песок. Когда протапливают печь, появляется запах сероводорода. Дорогу засыпали несколько раз, все проседает. В 1966(?) году с горы сошел снег. Во время землетрясения вода в реке стала как молоко». В этом районе в грунтах обнаружено много трещин и несколько грязевых фонтанчиков.</p> |
